# Recuperación de fuentes naturales en la zona del Sequillo.

## Importancia de su conservación para la defensa del medio natural (4)

Este trabajo de investigación “Recuperación de fuentes naturales en la zona del Sequillo. Importancia de su conservación para la defensa del medio natural (4)”, se ha llevado a cabo en 5 municipios donde el CDR “El Sequillo” desarrolla su intervención social: Villaesper, Villanueva de San Mancio, Villavellid, La Santa Espina y Villardefrades. Se ha conseguido inventariar 55 fuentes, de las cuales 48 permanecen en la actualidad y 7 han desaparecido. Se han recogido algunas muestras de agua para realizar sus análisis en el laboratorio, aportando información muy valiosa para conocer el estado de conservación de nuestros ecosistemas fontinales, conociendo su nivel de contaminación y determinar cuál pudiera ser su origen.

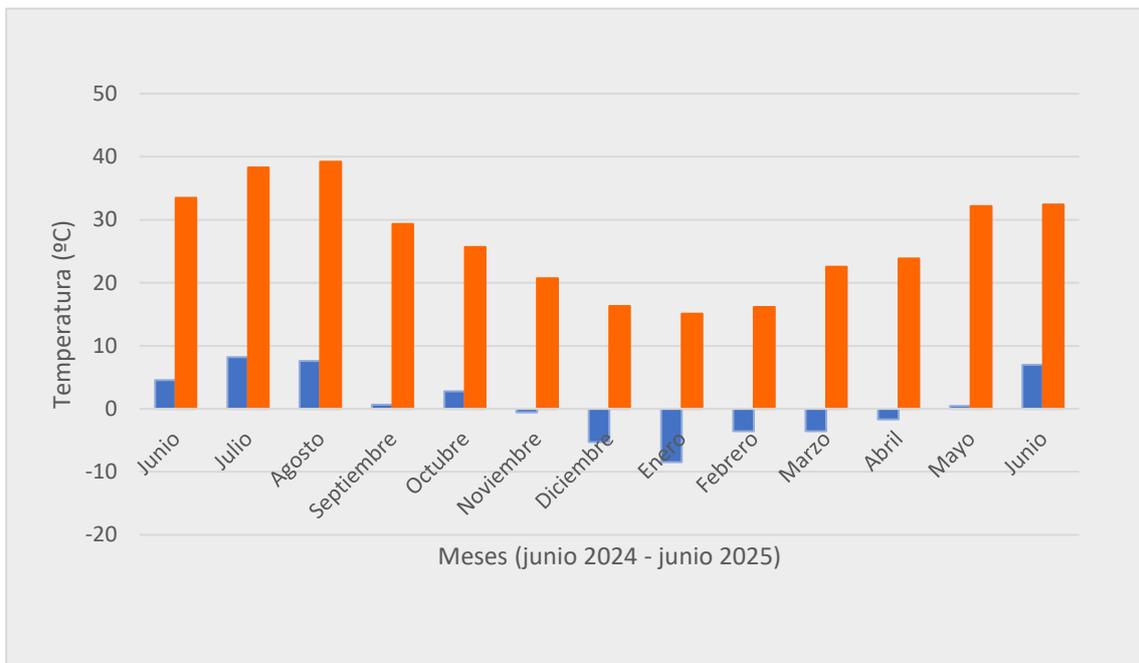
Según los datos proporcionados por el Sistema de Información Agroclimática para el Regadío (SiAR), a través de la estación situada en Medina de Rioseco, durante el periodo comprendido entre junio de 2024 y junio de 2025, la temperatura media máxima anual fue de 23,18 °C y la media mínima anual se situó en 3,90 °C. El mes más cálido fue agosto de 2024, cuando se alcanzó una temperatura máxima de 39,23 °C, mientras que el mes más frío fue enero de 2025, con una temperatura mínima registrada de -8,46 °C.

Figura 5. Temperaturas máximas (naranja) y mínimas (azul) entre junio 2024 y junio 2025.

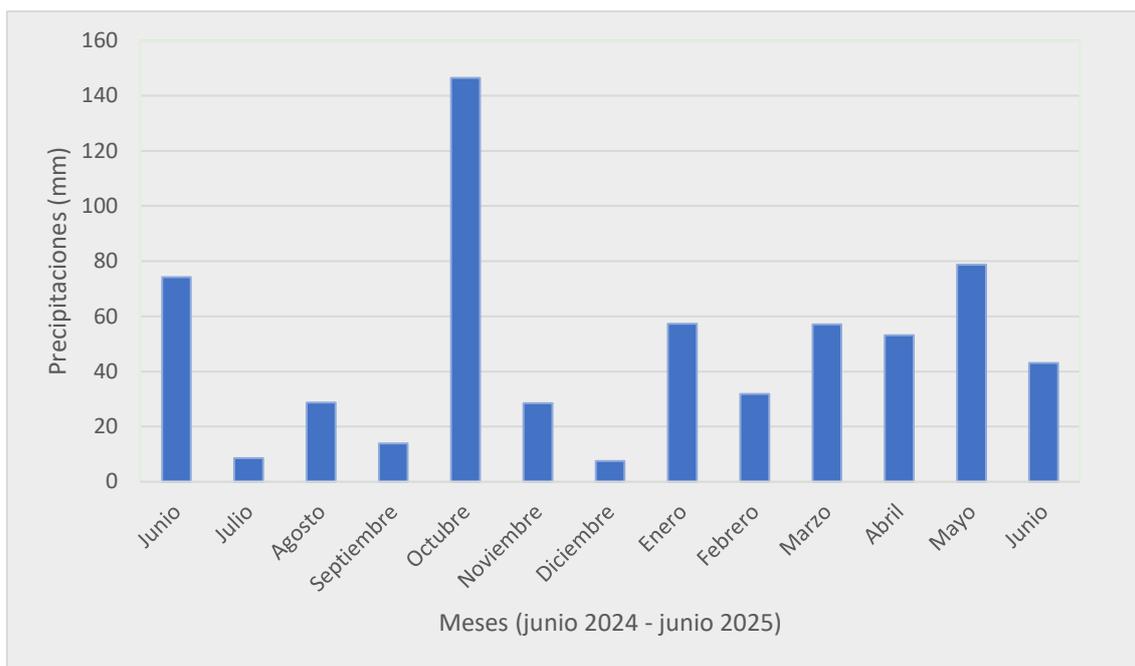
Según los datos de precipitaciones, obtenidos también del SiAR, ha sido un año con abundantes lluvias, siendo octubre el mes más húmedo con 146,46 mm y el menos lluvioso fue diciembre con 7,56 mm.

Figura 6. Precipitaciones entre junio 2024 y junio 2025.

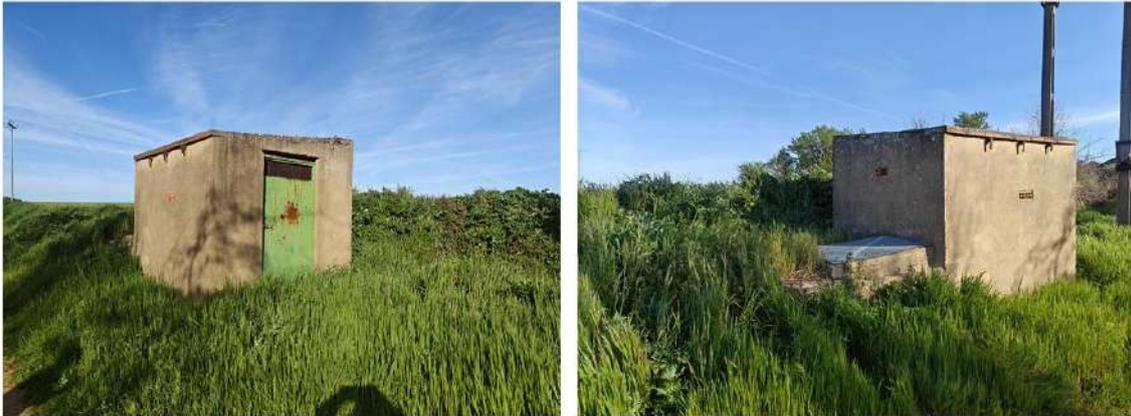
### VIE\_01. Fuente del pueblo

Figura 11. Detalle de la fuente del pueblo. Caseta parte delantera (izquierda); parte trasera, pozo y pila (derecha).

Se recomiendan la restauración de la construcción, retirada de escombros y el desbroce de vegetación para ver realmente cual es el estado de deterioro. Al haber sido una zona histórica se podría conseguir recrear de nuevo la noria con cangilones para así poner en valor el patrimonio que hubo en el pueblo y mantenerlo en la memoria. Además, se aconseja la instalación de carteles informativos sobre el uso tradicional.

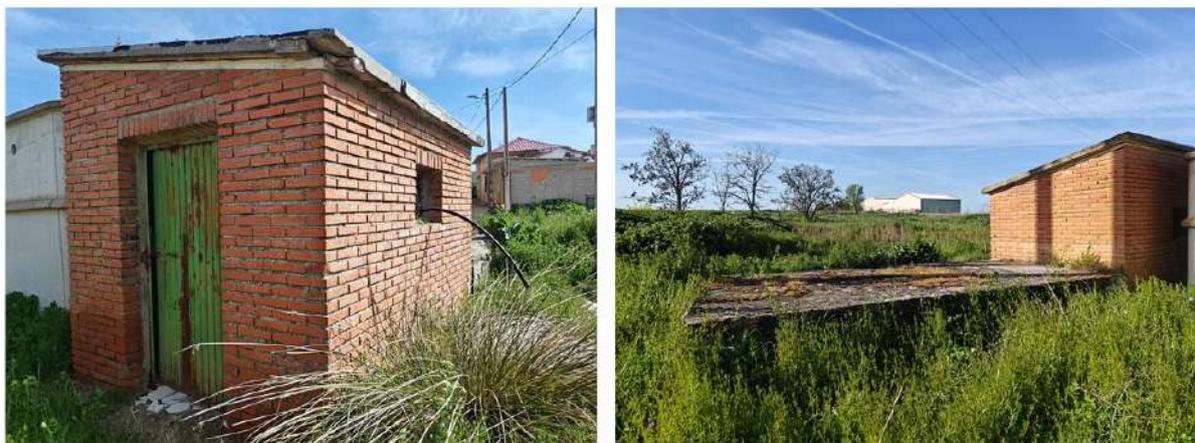
## VIE\_02. Pozos del pueblo

Figura 12. Detalle de los pozos del pueblo. Caseta parte delantera (izquierda); pozos hormigonados (derecha).

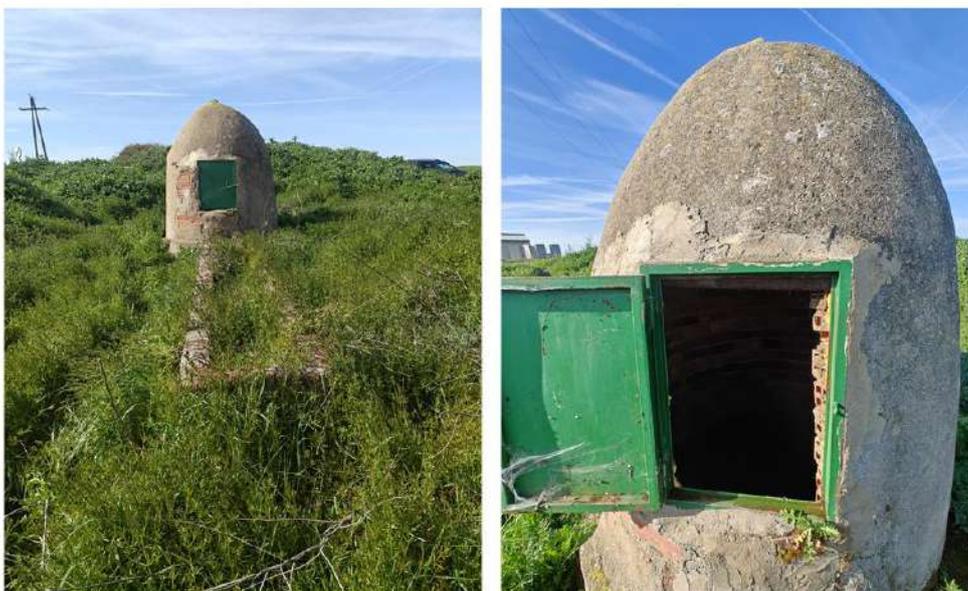
### VIE\_03. Pozo del abrevadero

Figura 13. Detalle del pozo del abrevadero. Estructura completa (izquierda), acceso al pozo (derecha).

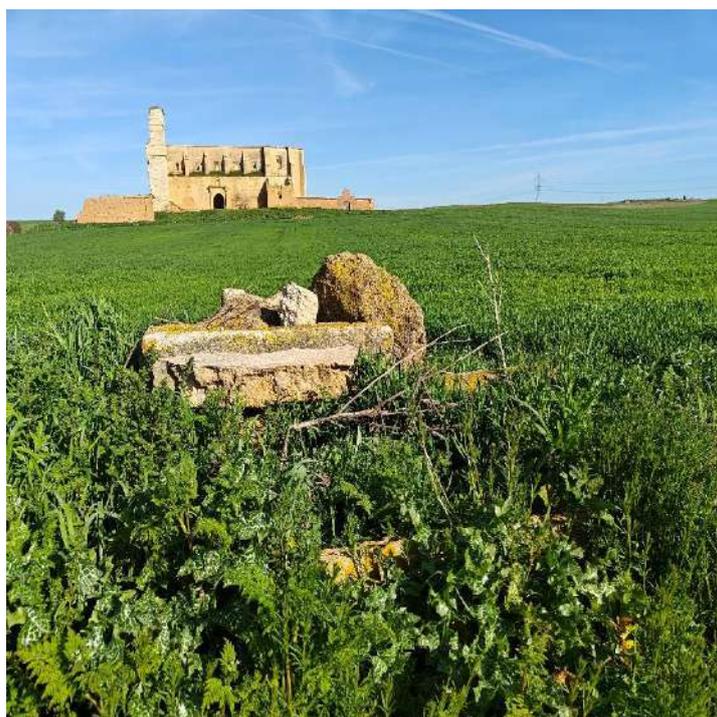
## VIE\_04. Fuente de la Sagrada

Figura 14. Detalle de la fuente de la Sagrada con la iglesia parroquial de nuestra Sra. De la Esperanza al fondo.

Fuente situada en el paraje “La Chorra”, a los pies de la iglesia parroquial de Nuestra Señora de la Esperanza y al borde del camino. Según nos cuenta Venancio, tenía asociada una estructura en forma de chozo, pero está completamente deteriorada, solamente se puede apreciar una acumulación de piedras. Además, tenía una pileta de piedra que aún se mantiene a pesar de estar casi completamente tapada por la vegetación. La pileta mide 1,5 m de ancho x 2,5 m de largo, aproximadamente.

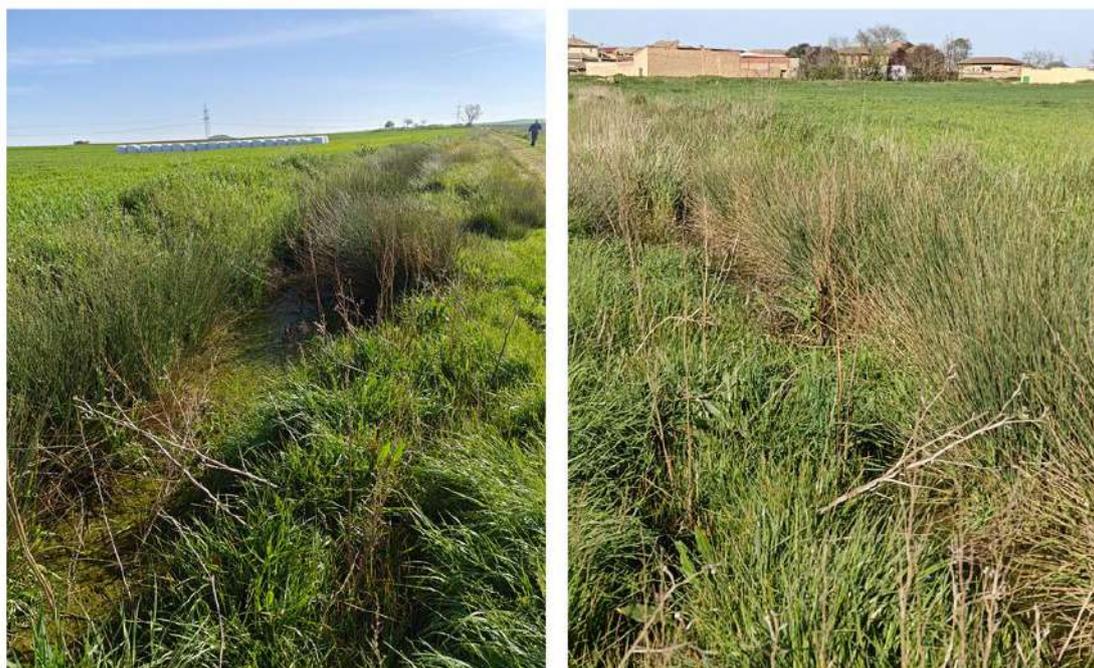
## VIE\_05. Manantial de la Sagrada

Figura 15. Detalle del manantial de la Sagrada.

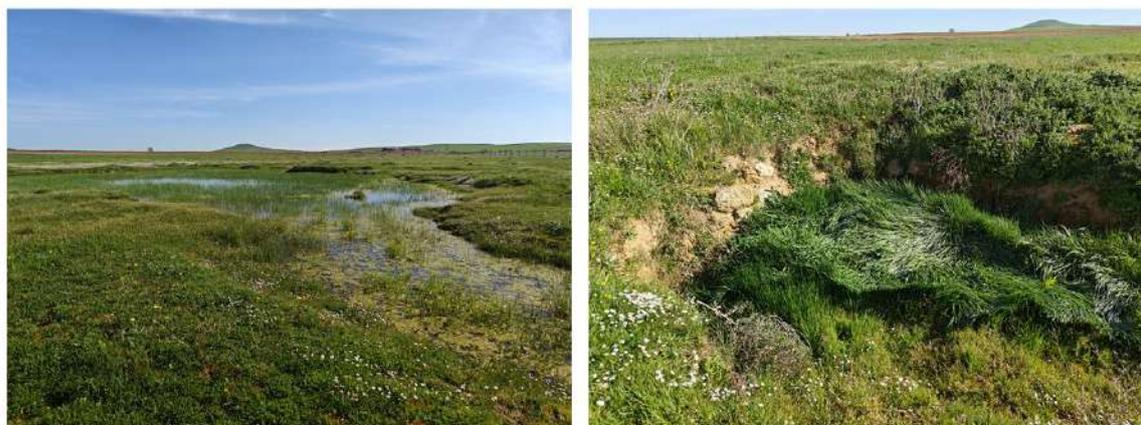
## VIE\_06. Fuente y charca: El Fontarrón

Figura 16. Detalle de El Fontarrón. Charca (izquierda); Fuente (derecha).

si fuera conveniente y en caso de que hubiera materiales sedimentados, se procedería a su retirada. Una vez se pueda ver y saber el estado de la estructura de la fuente, si está muy deteriorada, sería conveniente su restauración. En la charca asociada a este ecosistema fontinal, se sugiera el control de la vegetación, a largo plazo, para evitar la eutrofización. Así, se contribuiría a la conservación de este pequeño oasis húmedo en medio que es clave para la fauna silvestre y óptimo para anfibios.

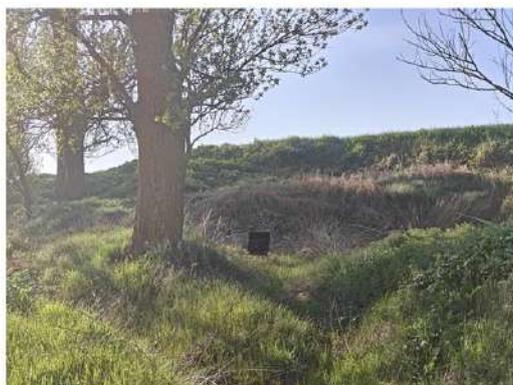
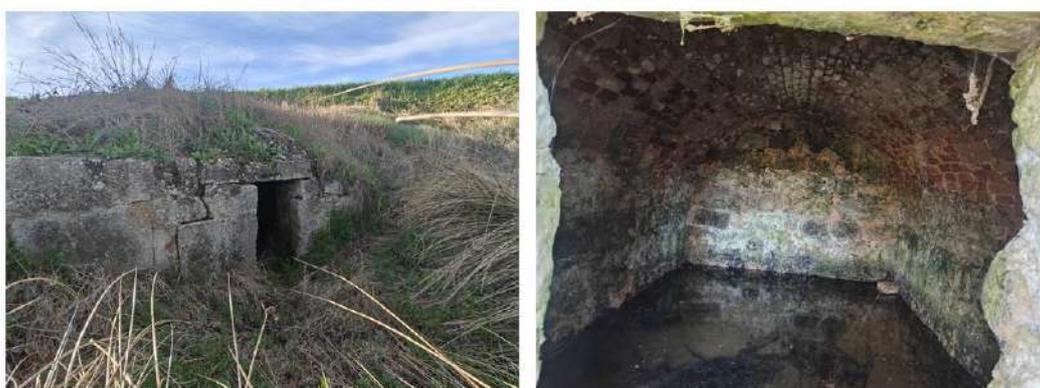
### VSM\_01. Fuente Cagona

Figura 17. Detalle de la fuente Cagona. Interior (abajo-derecha).

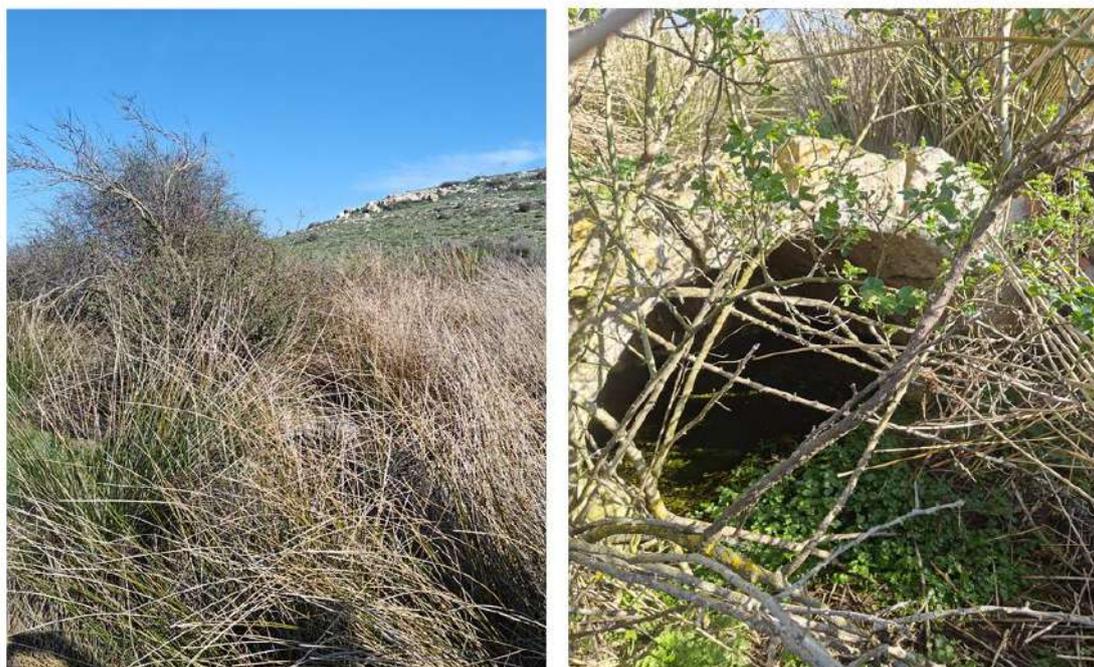
## VSM\_02. Fuente de Pedro Román

Figura 18. Detalle de fuente de San Román. Entorno (izquierda); Fuente (derecha).

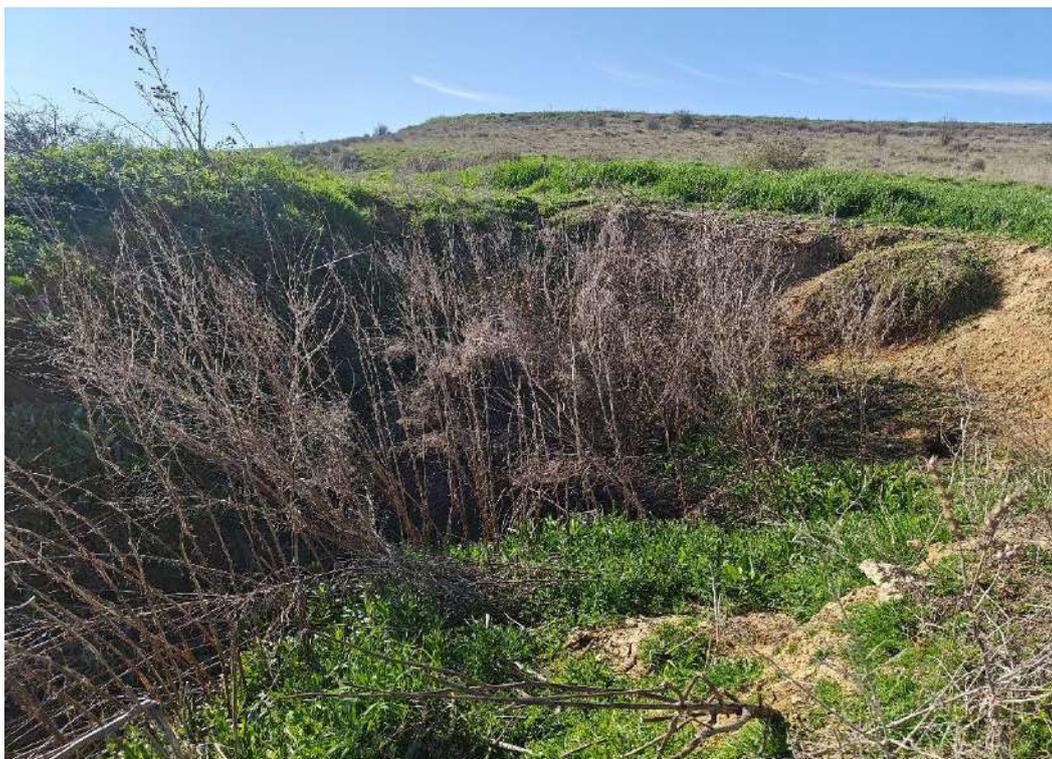
## VSM\_03. Fuente Panera

*Figura 19. Detalle de fuente Panera*

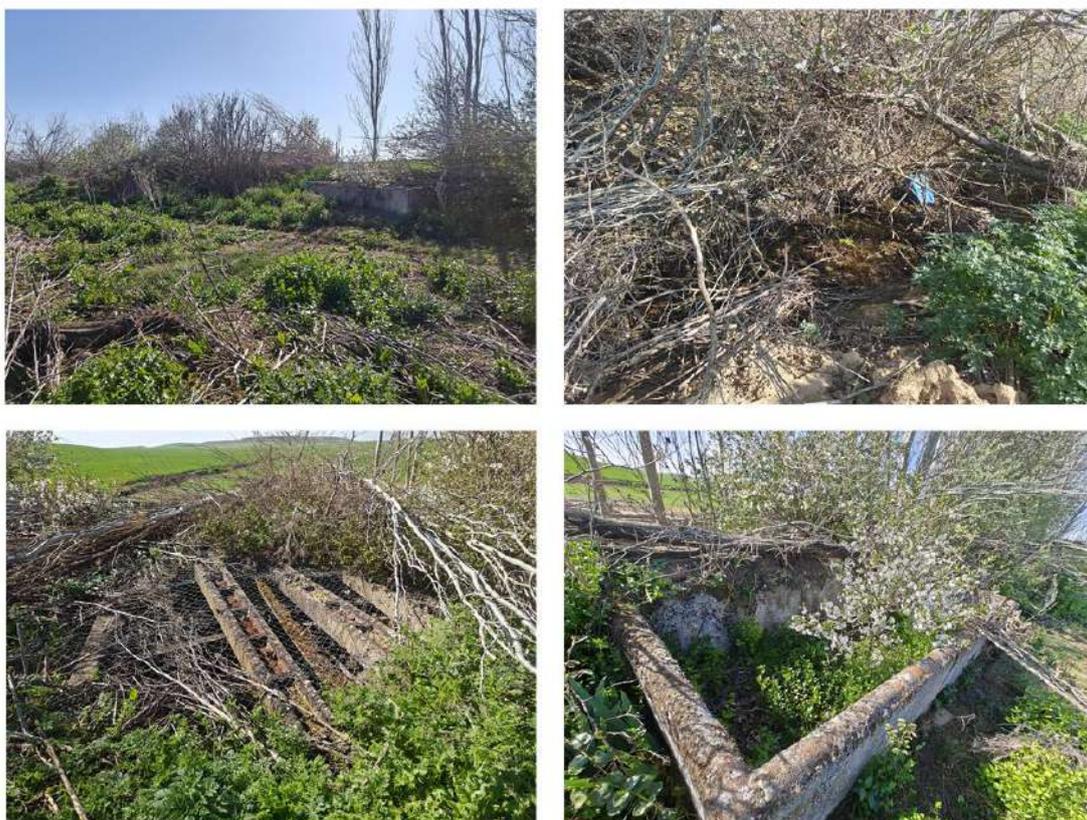
#### VSM\_04. Pozo de la huerta de Doroteo

Figura 20. Entorno (arriba-izquierda); manantial junto al pozo (arriba-derecha); detalle pozo (abajo-izquierda); pila (abajo-derecha).

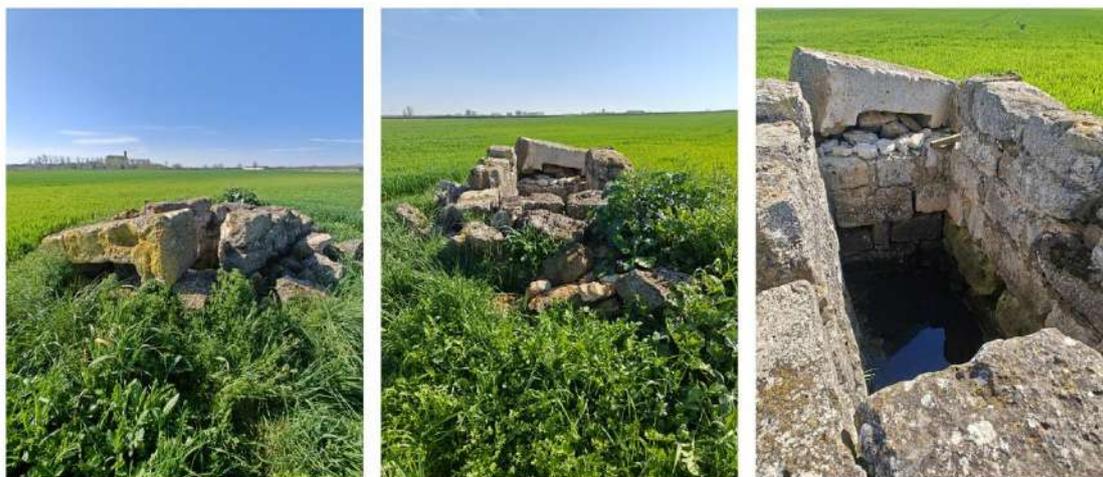
## VSM\_05. Pozo Bueno

Figura 21. Detalles de Pozo Bueno.

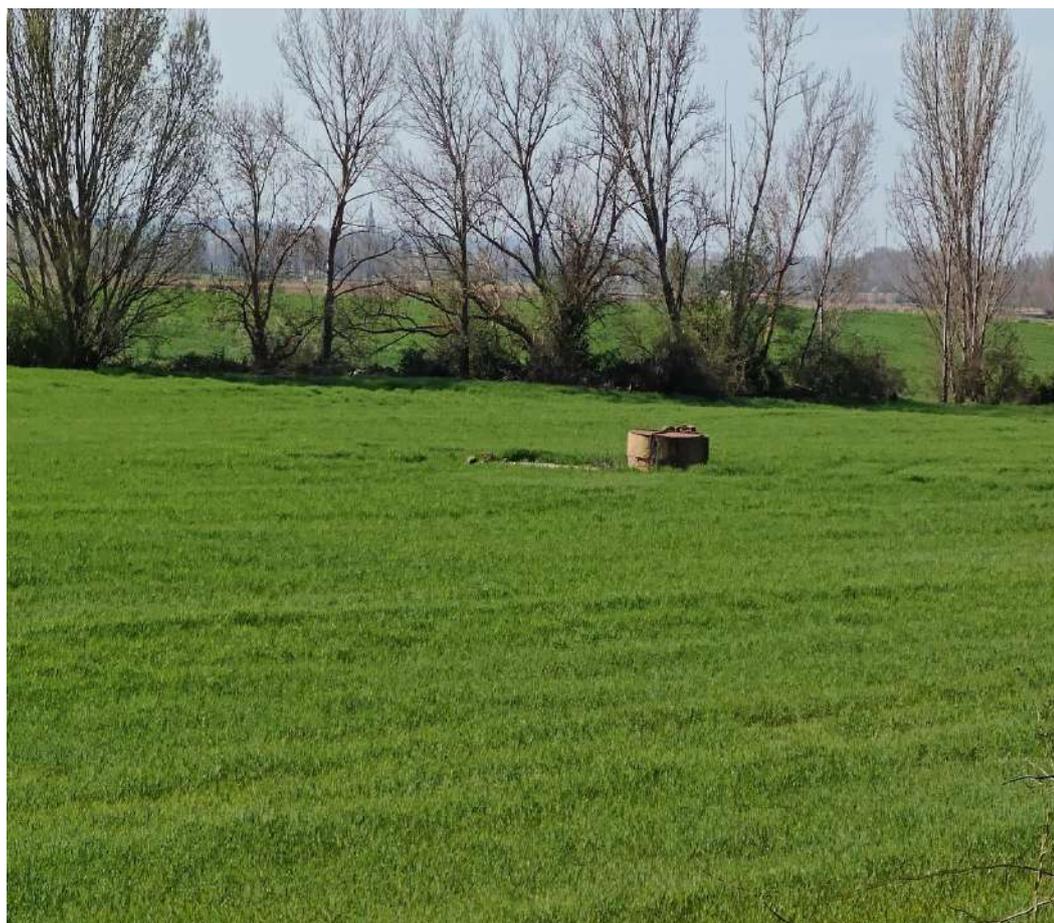
## VSM\_06. Pozo El Bosque

Figura 22. Detalle de pozo El Bosque

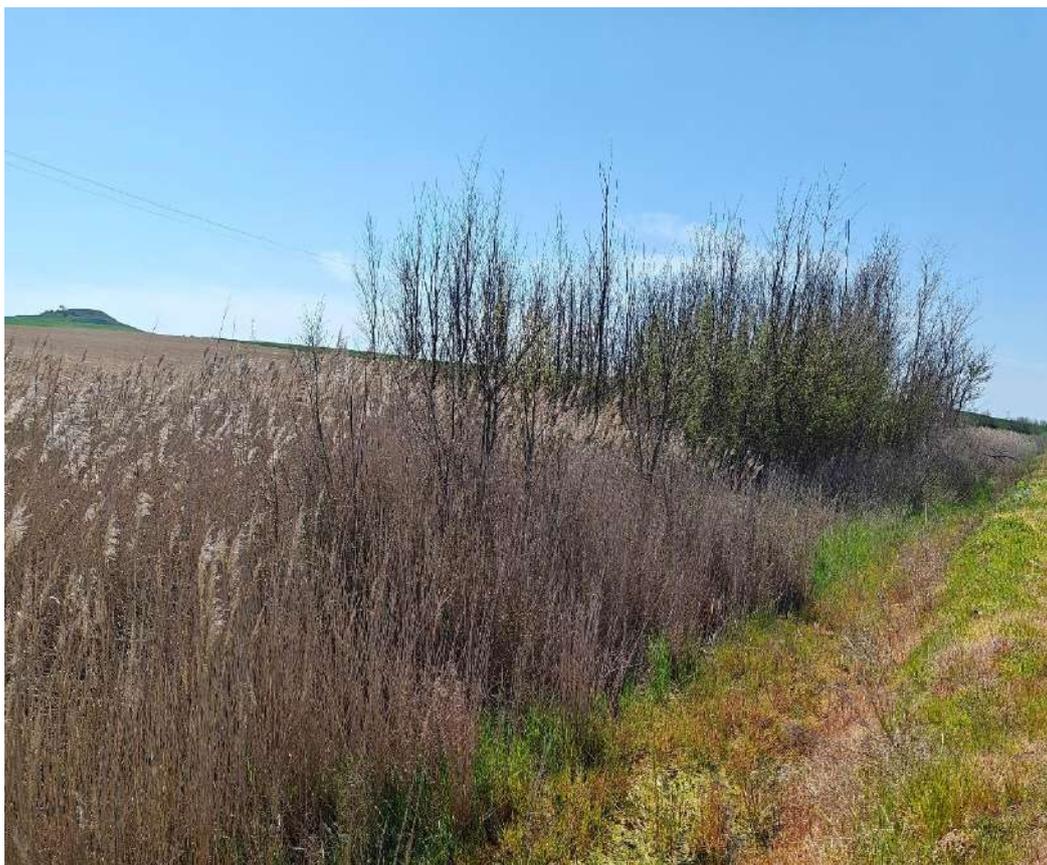
## VSM\_07. Manantial La Teja

Figura 23. Detalle del entorno del Manantial La Teja.

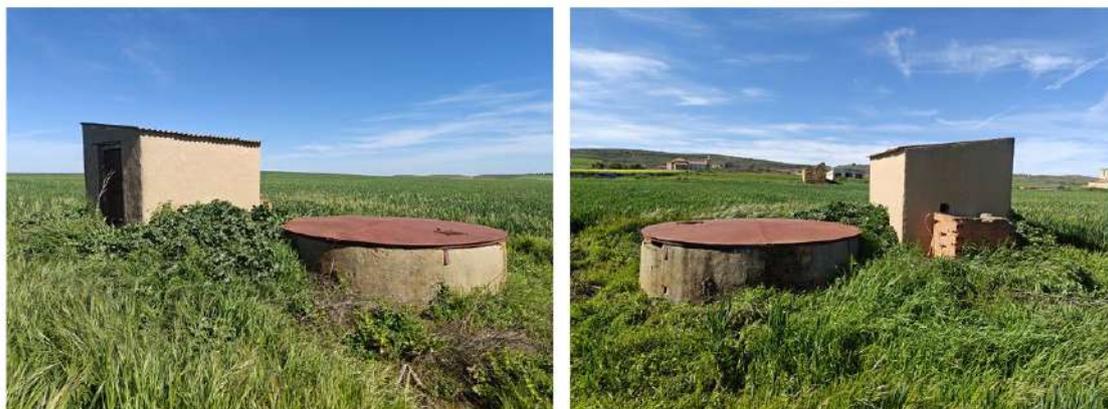
### VIV\_01. Pozo carretera Villardefrades

Figura 24. Detalle del pozo junto a la caseta.

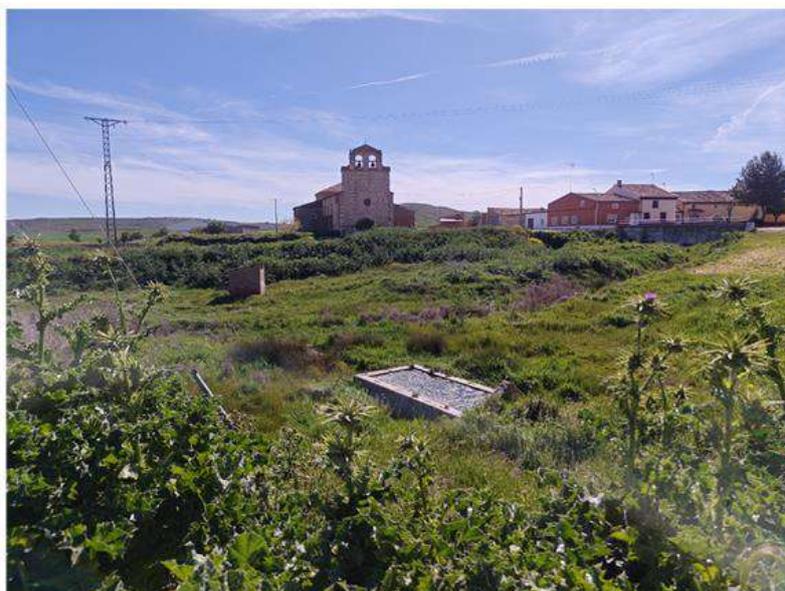
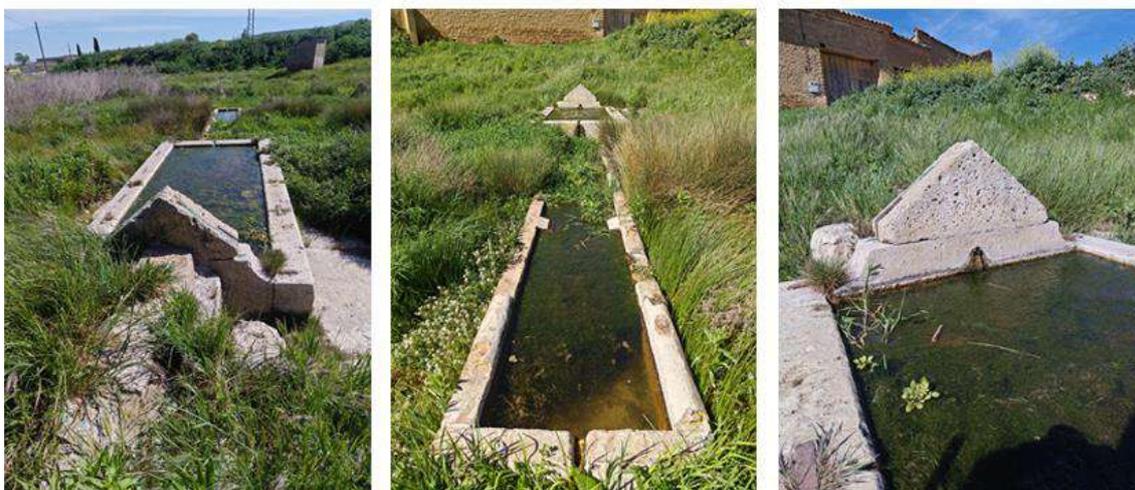
## VIV\_02. Pilón de los Angios

Figura 25. Pilón de los Angios. Entorno (arriba), detalle de la construcción (abajo).

En el interior tanto de la pila como del abrevadero hay presencia de algas y el agua está desbordando vertiendo el remanente en los alrededores y encharcando la zona. Tiene agua durante todo el año. La vegetación predominante está compuesta por herbáceas y junqueras, y la avifauna que se observa son estorninos negros (*Sturnus unicolor*), golondrinas comunes (*Hirundo rustica*), gorriones comunes (*Passer domesticus*), entre otros.

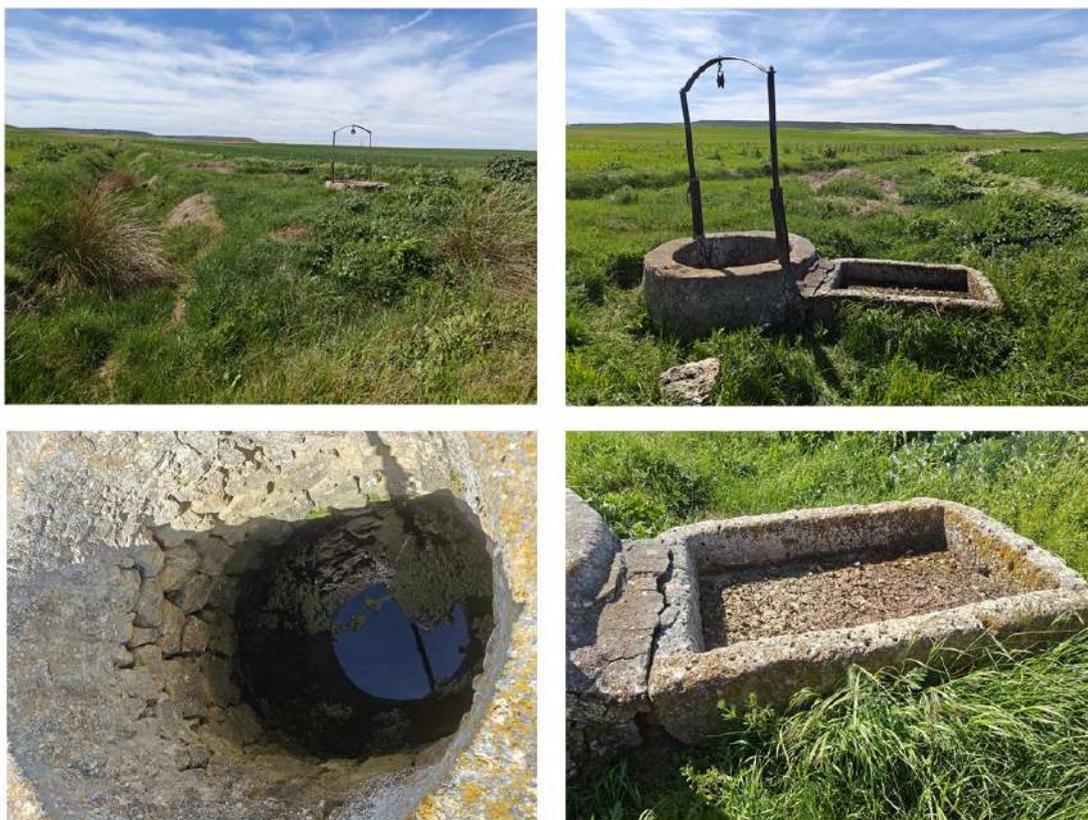
### VIV\_03. Pozo La Vega

Figura 26. Entorno y construcciones (arriba-izquierda y derecha), detalle interior del pozo (abajo-izquierda), detalle de la pila (abajo-derecha).

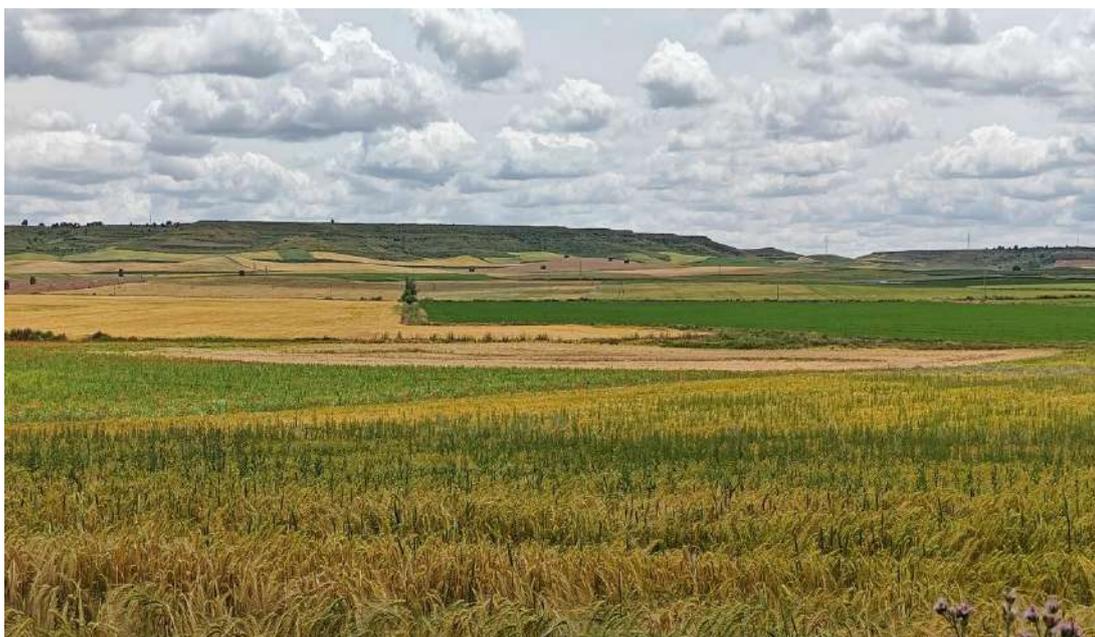
## VIV\_04. Laguna del Soto

Figura 27. Detalle de laguna del Soto y su entorno.

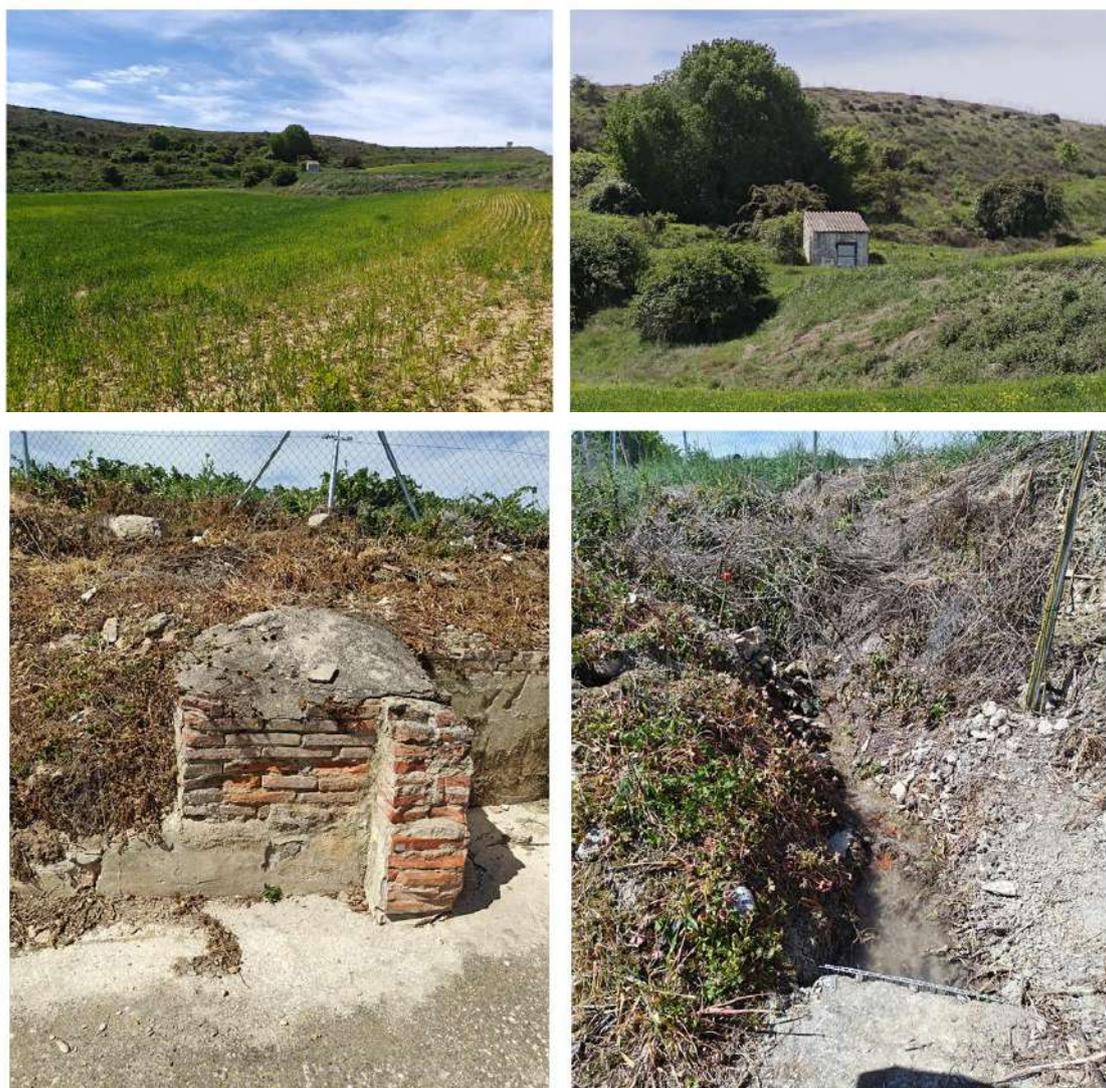
## VIV\_05. Manantial Barrero

*Figura 28. Entorno nacimiento del manantial (arriba izquierda-derecha); restos de la pila (abajo izquierda); regato del manantial llegando al pueblo (abajo-derecha).*

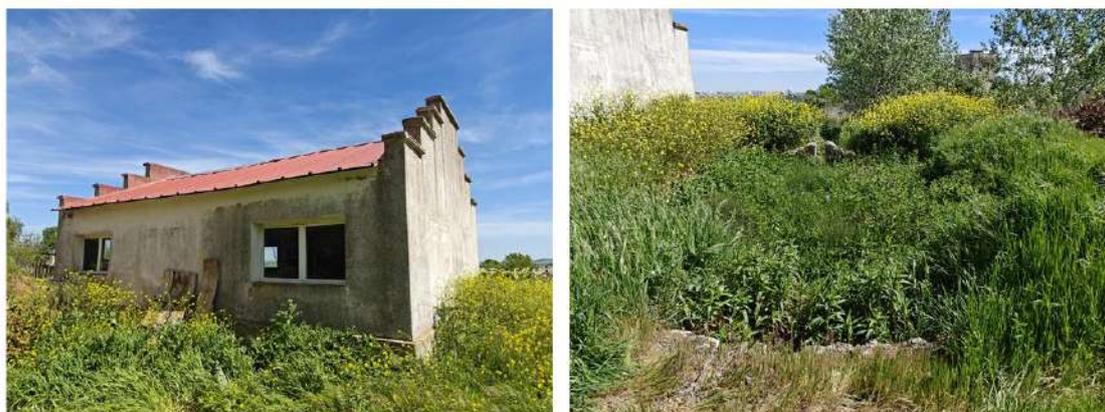
## VIV\_06. Lavadero del pueblo

Figura 29. Construcción donde se encontraban las pilas (izquierda); lavadero (derecha).

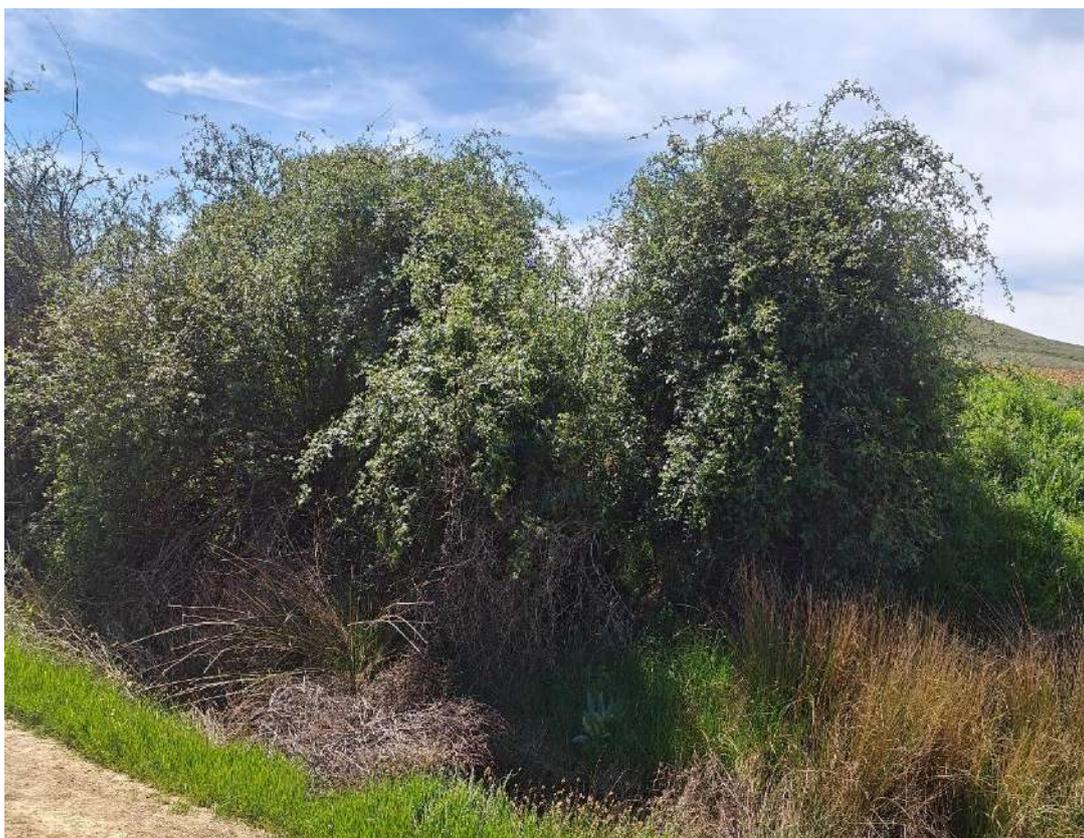
## VIV\_07. Manantial del Cubillo

Figura 30. Detalle manantial del Cubillo.

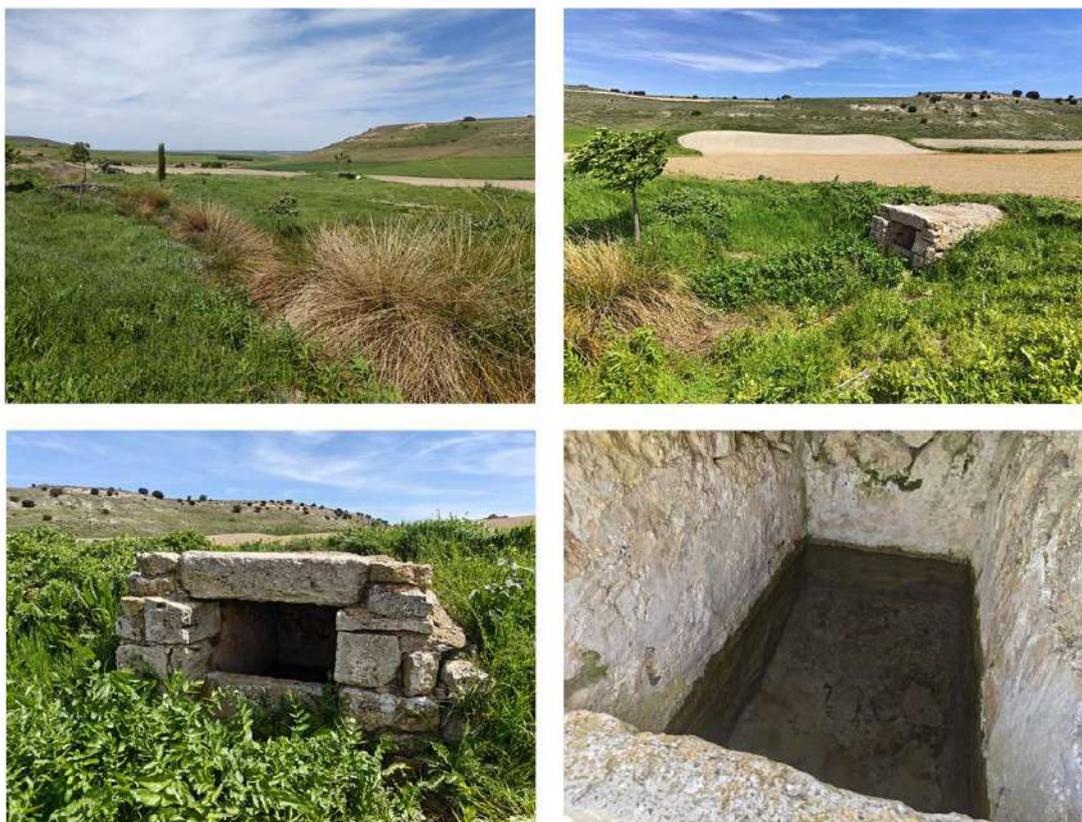
## VIV\_08. Fuente la Carbajosa

Figura 31. Entorno (arriba izquierda-derecha); detalle estructura (abajo-izquierda); interior de la fuente (abajo-derecha).

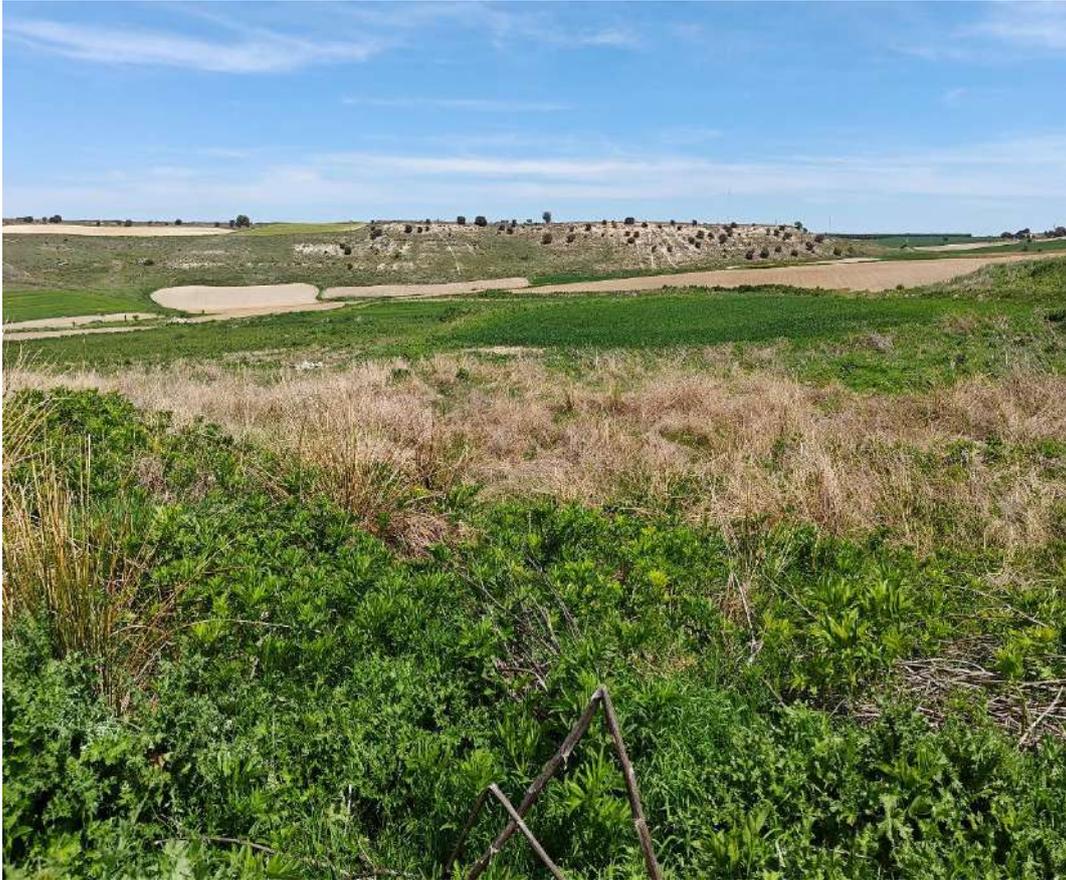
## VIV\_09. Laguna del camino del Monte

*Figura 32. Detalle de la laguna y su entorno.*

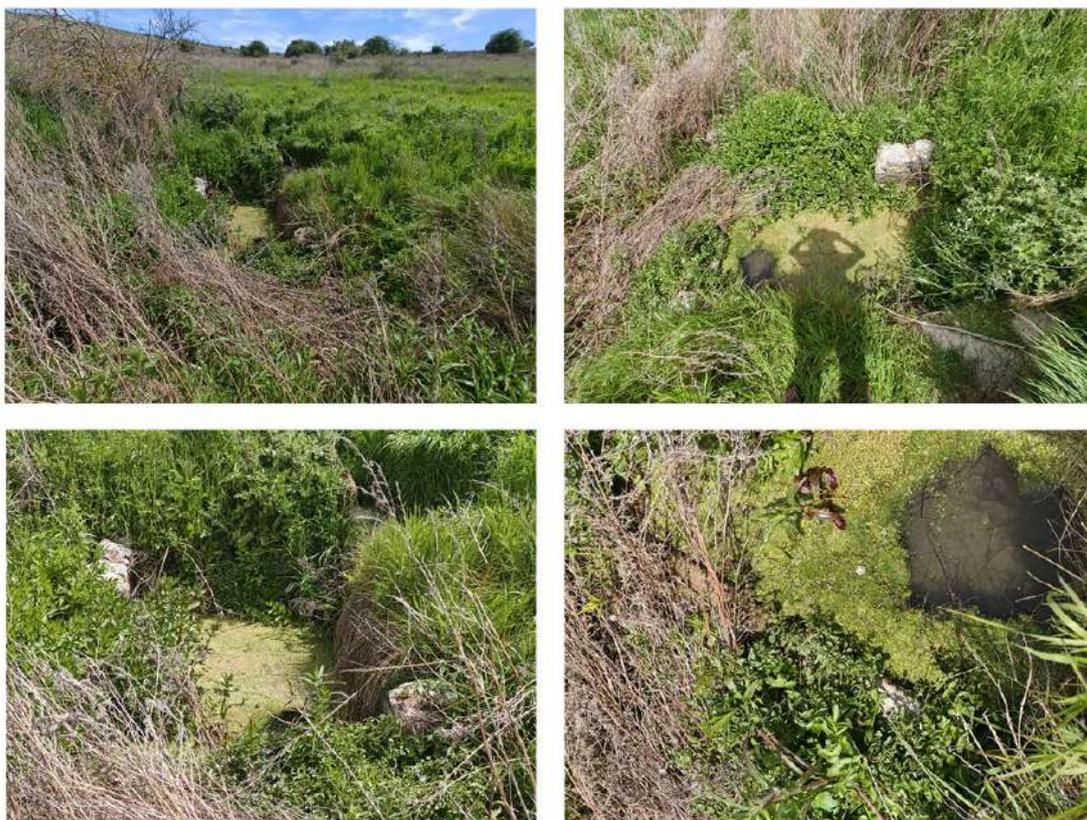
## VIV\_10. Fuente La Reguera.

Figura 33. Detalle de la fuente, del punto de agua y de su entorno.

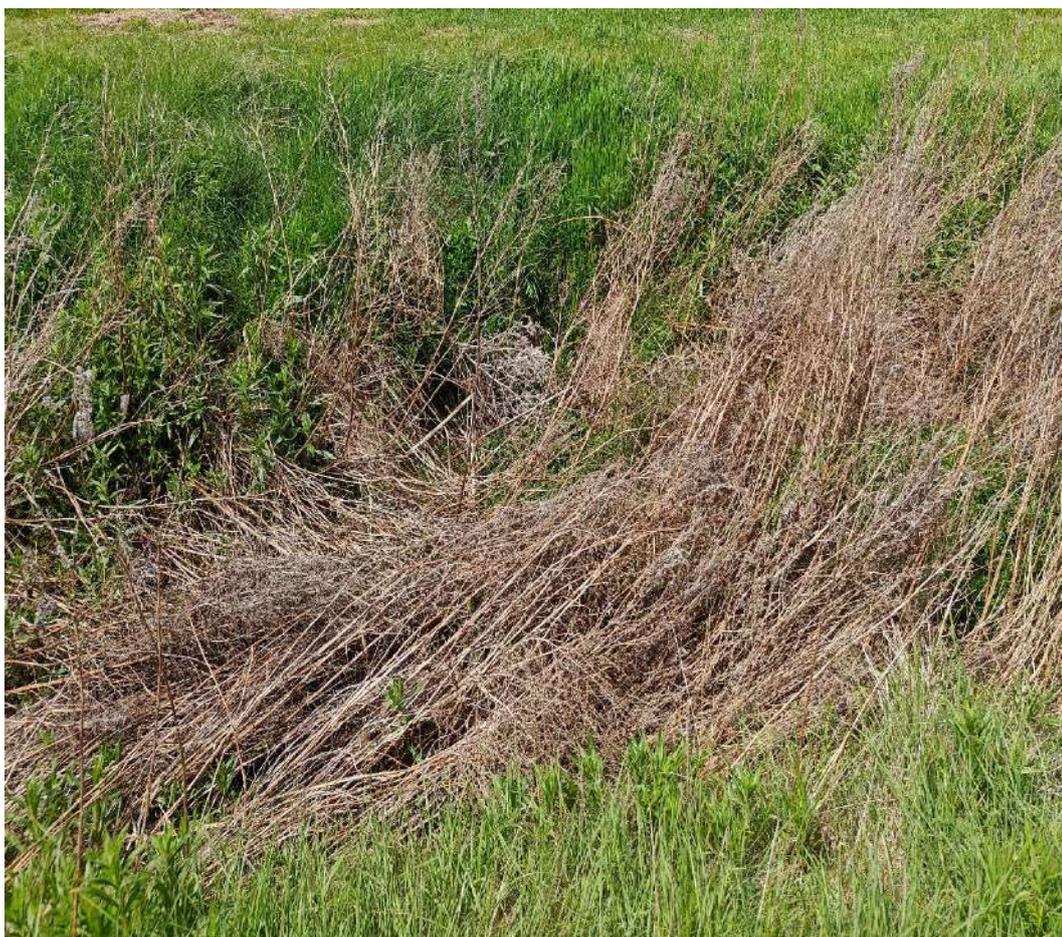
## VIV\_11. Manantial La Reguera

*Figura 34. Detalle de la fuente.*

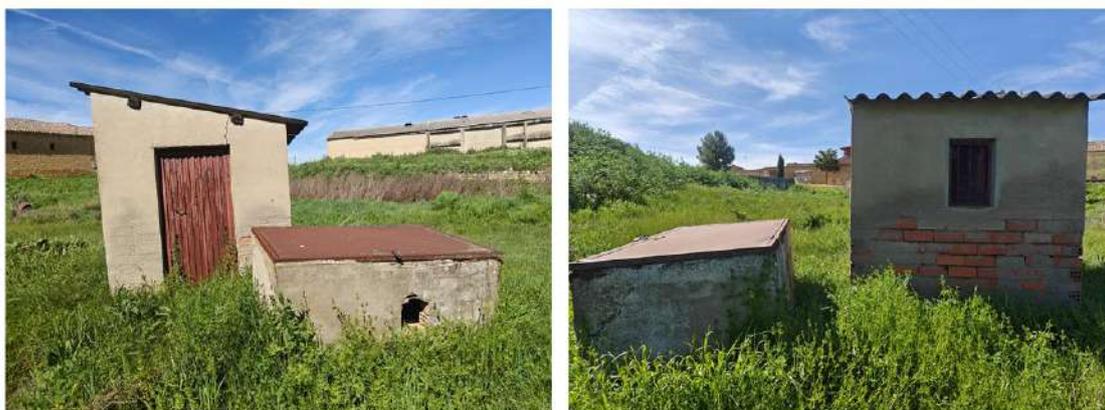
## VIV\_12. Pozo antiguo

Figura 35. Detalle del antiguo pozo que abastecía al municipio.

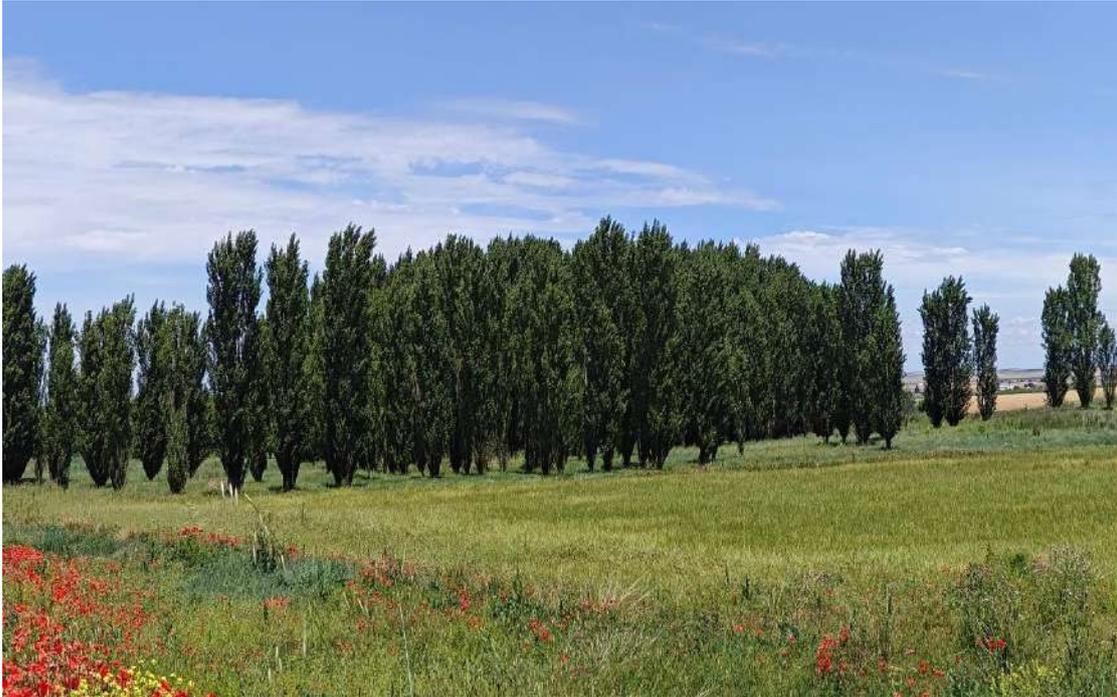
## VIV\_13. Laguna junto al arroyo de los Lavaderos

Figura 36. Detalle del entorno.

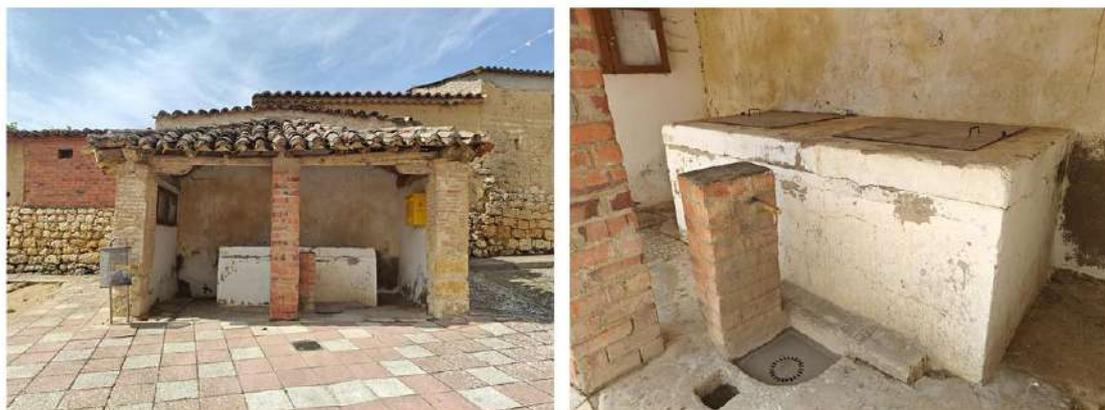
## VIV\_14. Noria de la plaza

Figura 37. Detalle cobertizo (izquierda), pozo y fuente actual (derecha).
