# Recuperación de fuentes naturales en la zona del Sequillo.

## Importancia de su conservación para la defensa del medio natural (4)

Este trabajo de investigación “Recuperación de fuentes naturales en la zona del Sequillo. Importancia de su conservación para la defensa del medio natural (4)”, se ha llevado a cabo en 5 municipios donde el CDR “El Sequillo” desarrolla su intervención social: Villaesper, Villanueva de San Mancio, Villavellid, La Santa Espina y Villardefrades. Se ha conseguido inventariar 55 fuentes, de las cuales 48 permanecen en la actualidad y 7 han desaparecido. Se han recogido algunas muestras de agua para realizar sus análisis en el laboratorio, aportando información muy valiosa para conocer el estado de conservación de nuestros ecosistemas fontinales, conociendo su nivel de contaminación y determinar cuál pudiera ser su origen.

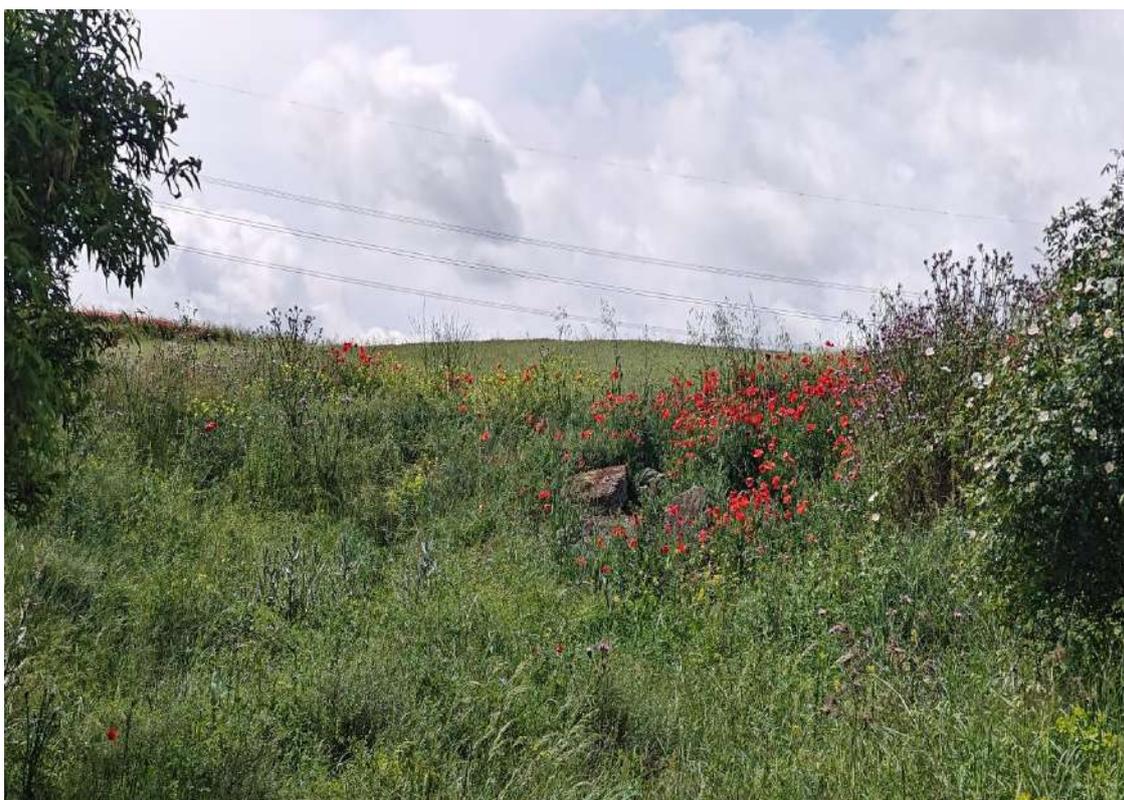
## VIV\_15. Fuente Prado del Cura

Figura 38. Detalle del manantial.

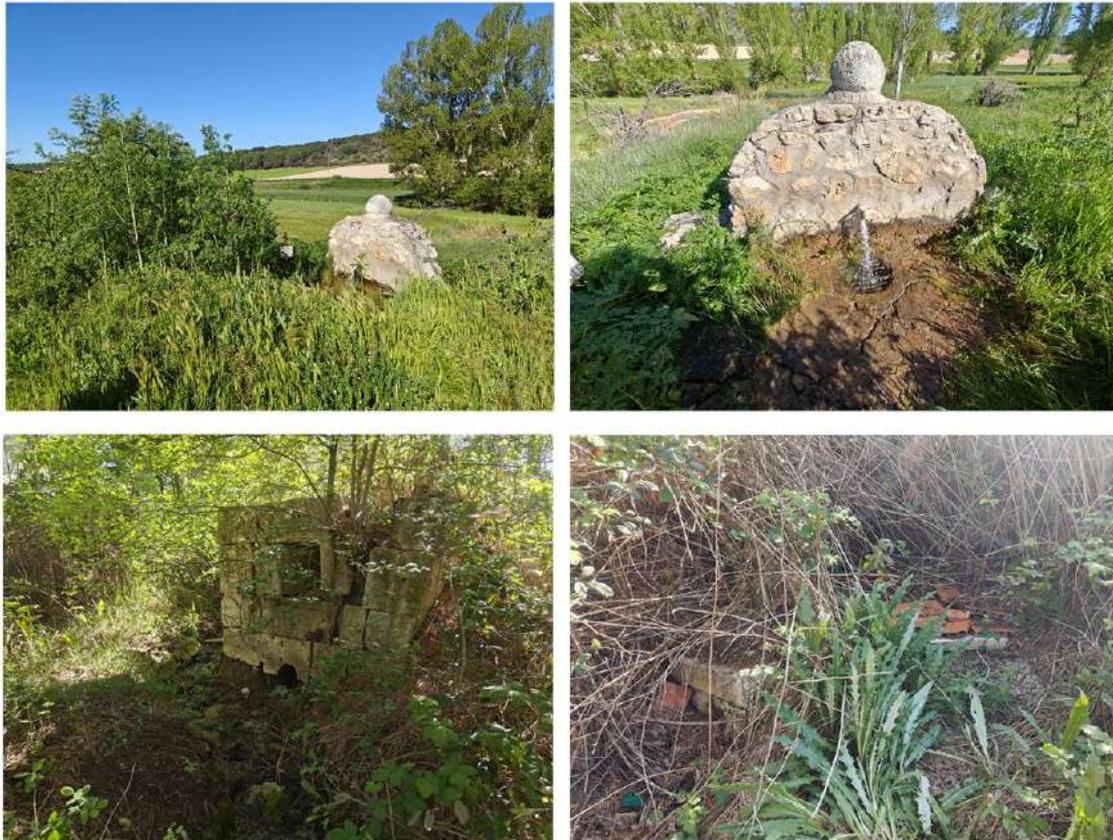
### STE\_01. Fuente de Las Arcas

Figura 39. Detalle de fuente de Las Arcas y su entorno (arriba); nacimiento y canalización de los manantiales con estructuras (abajo).

Se cree que estos manantiales eran los que abastecían al monasterio de La Santa Espina, consiguiendo que llegara el agua a través de una tubería de cerámica. Dicha tubería ha ido desapareciendo debido al avance de la forestación, se sabe que existió porque ha salido al exterior al labrar en algunas parcelas agrícolas. Además, de esta fuente, siempre han bebido los vecinos del pueblo. A día de hoy, junto a ella hay una señalización que indica que el agua “no es potable”. En este trabajo se ha podido corroborar gracias a los resultados de los análisis de las muestras de agua que se llevaron al laboratorio.

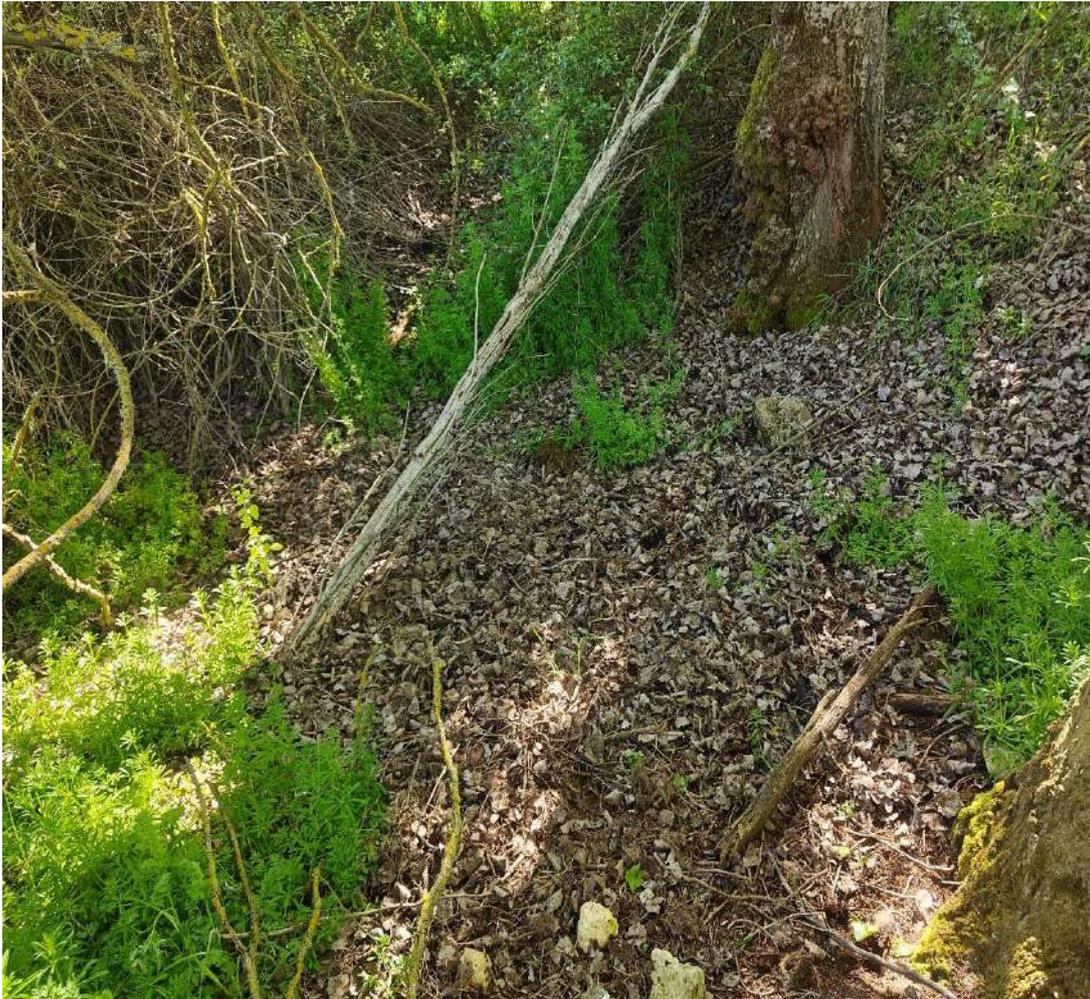
## STE\_02. Fuente El Grillo

Figura 40. Detalle de fuente El Grillo

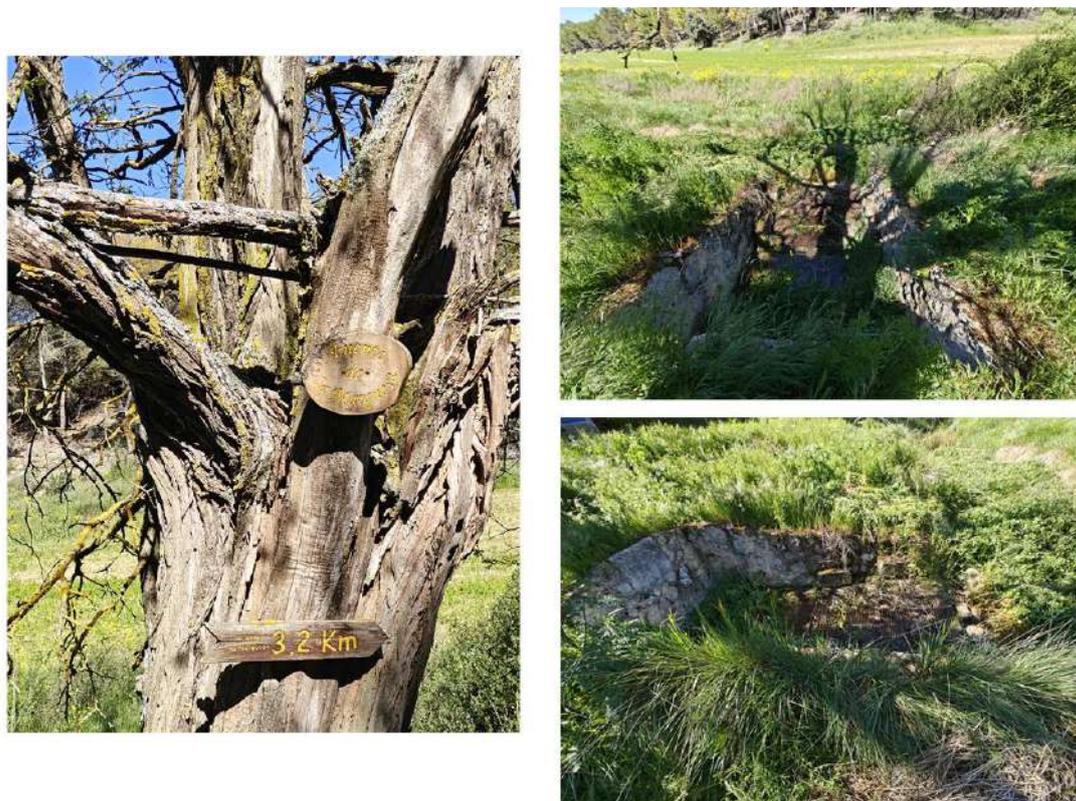
### STE\_03. Fuente de la Marquesa

Figura 41. Fuente de la Marquesa, Señalización en madera (izquierda); detalle de la fuente (derecha-arriba y abajo).

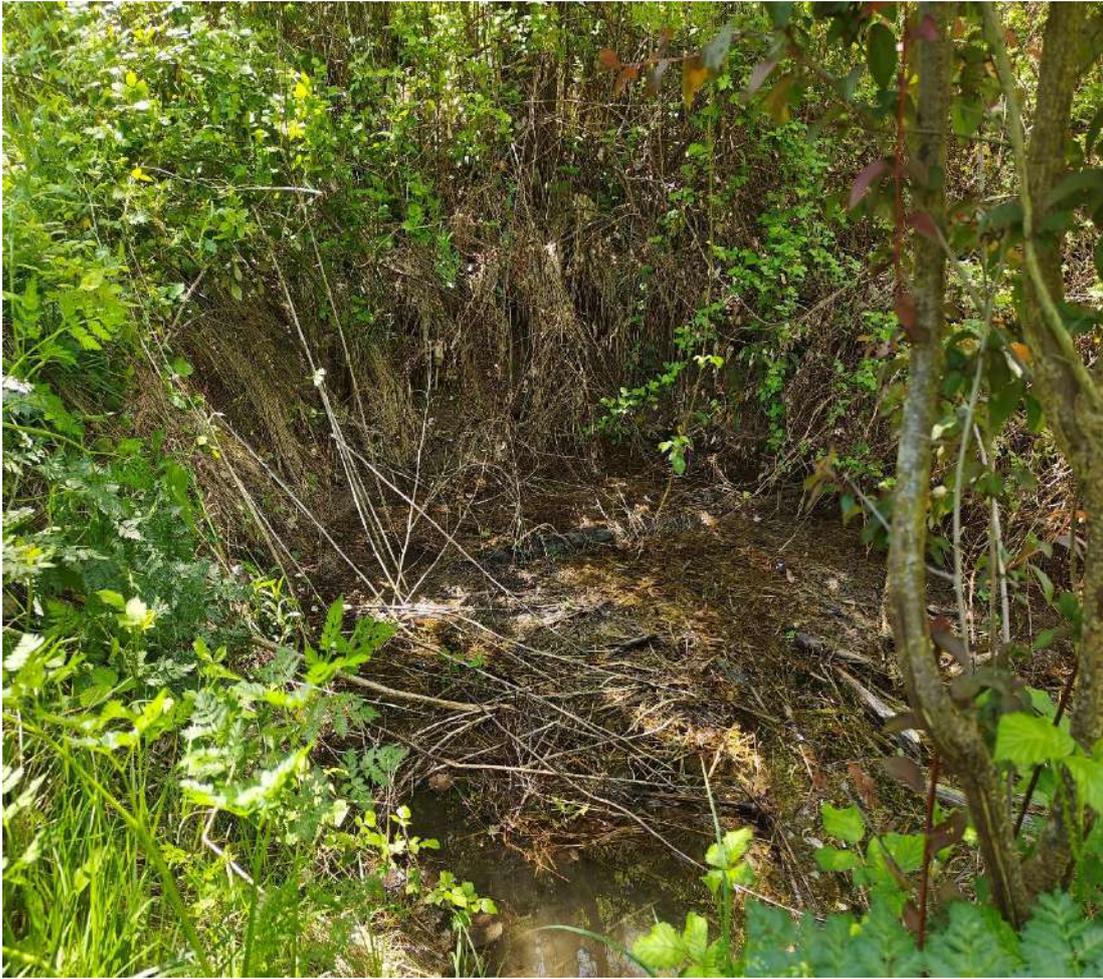
## STE\_04. Fuente del pueblo

Figura 42. Detalle del manantial de la fuente del pueblo.

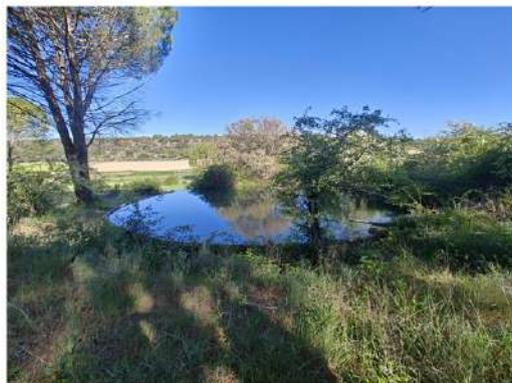
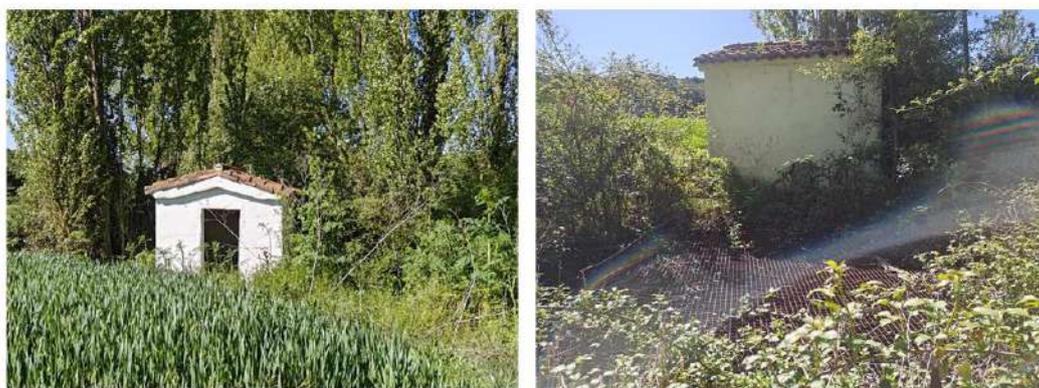
## STE\_05 y STE\_05.D. Pozo y depósito de las Arcas

Figura 43. Depósito o estanque de Las Arcas (arriba); caseta y pozo (abajo-izquierda y derecha).

Sería conveniente desbrozar y despejar de vegetación la zona del estanque, para conocer el estado del manantial de una forma objetiva y hacer las propuestas de restauración si fueran necesarias. Al igual que en el pozo de Las Arcas (STE\_05), habría que realizarlo de la forma menos invasiva posible para contribuir a la conservación del hábitat. En el depósito, habría que instalar una malla metálica, por ejemplo, de 6 x 6 mm, para evitar accidentes y caídas de animales, o acondicionar una rampa de salida adecuada para que puedan salir dichos animales (corzos, jabalíes, culebras, etc.).

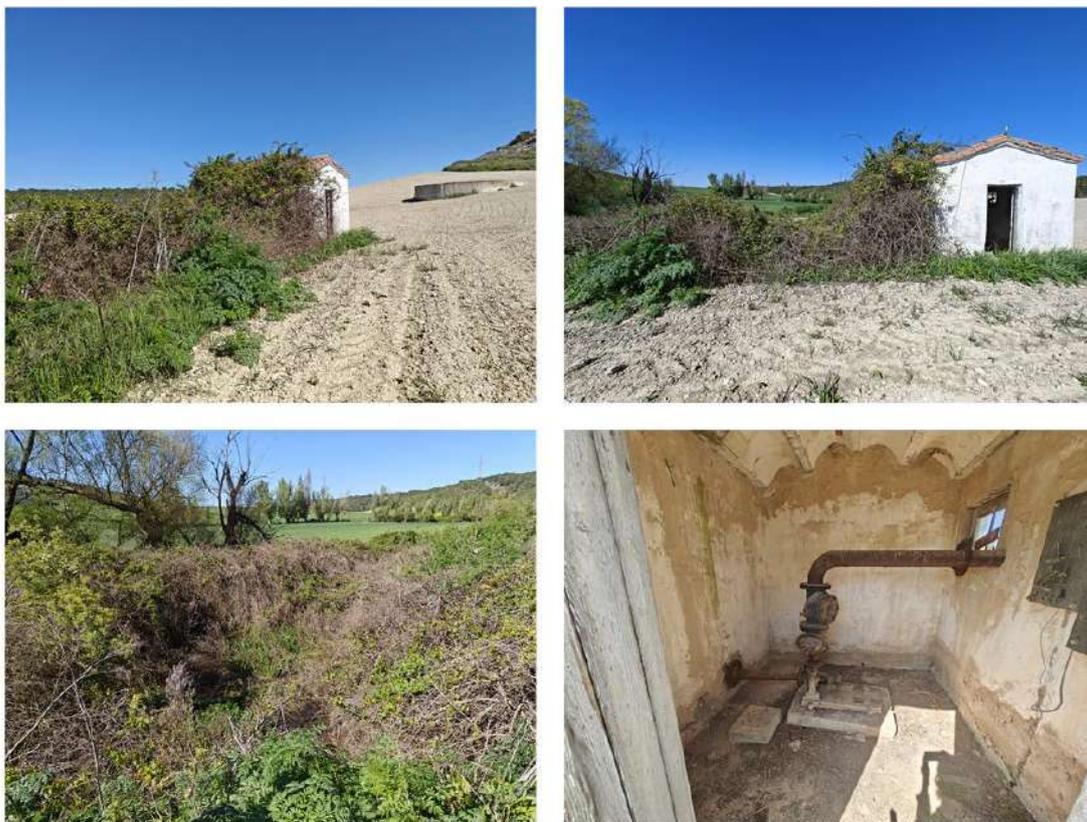
## STE\_06 y STE\_06.D. Pozo y depósito de la Granja

*Figura 44. Detalle de pozo, caseta y depósito (arriba-izquierda); caseta y pozo (arriba-derecha); estanque cubierto de vegetación (abajo-izquierda); interior caseta con sistema de extracción (abajo-derecha).*

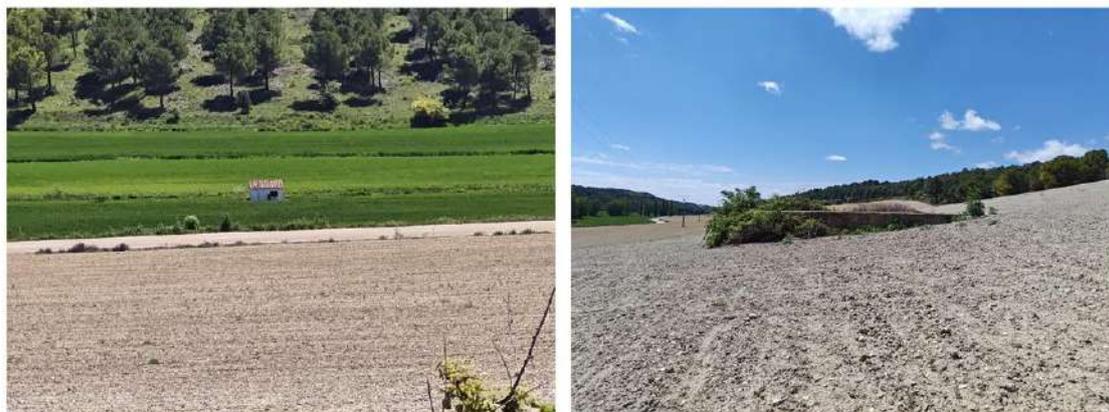
## STE\_07 y STE\_07.D. Pozo y depósito a San Cebrián

Figura 45. Fotografía de la caseta junto al pozo desde el depósito (izquierda); detalle del depósito o estanque (derecha).

Se recomienda el mantenimiento de algunas partes de la caseta, como el tejado para contribuir a su conservación, la protección del pozo, y en relación al depósito, a pesar de tener la valla protectora a su alrededor, se recomienda la instalación de una rampa por la que puedan salir los animales de la zona en caso de que caigan por accidente.

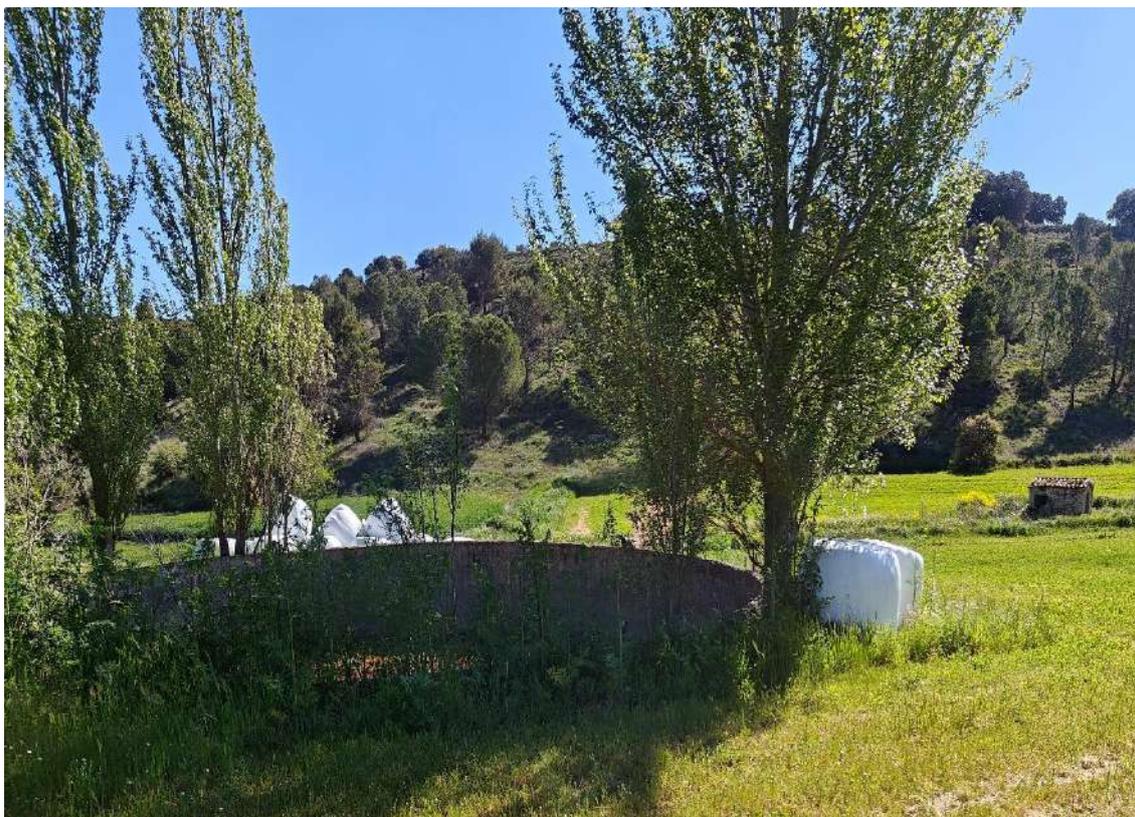
## STE\_08 y STE\_08.D. Pozo y depósito camino de la Fuente El Grillo

Figura 46. Entorno del pozo con caseta y del depósito del camino de la Fuente El Grillo

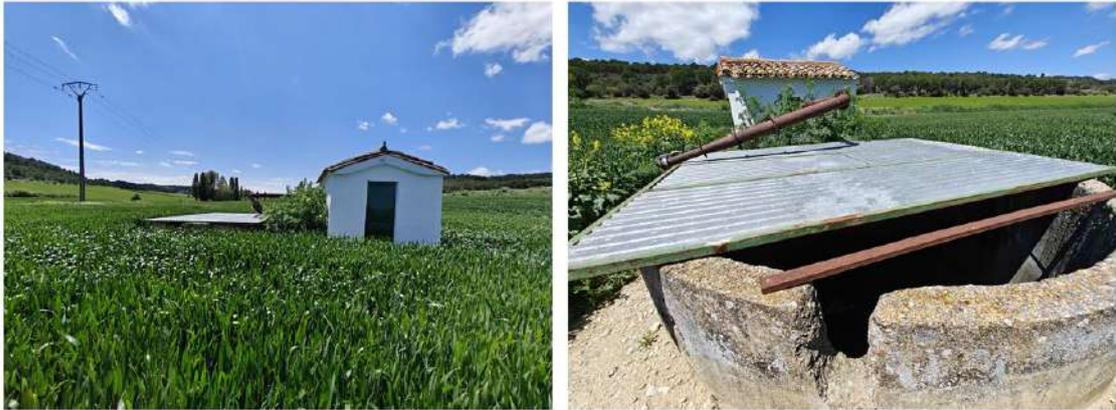
## STE\_09. Pozo de La Raya

*Figura 47. Entorno del pozo y de la caseta de la Raya (izquierda); detalle del pozo (derecha).*

Se recomienda proteger al completo la entrada al pozo, es decir, tapar todo el brocal para evitar accidentes. Además, se aconseja al propietario y/o agricultor de la parcela agrícola que amplíe el área sin cultivar entorno a las construcciones.

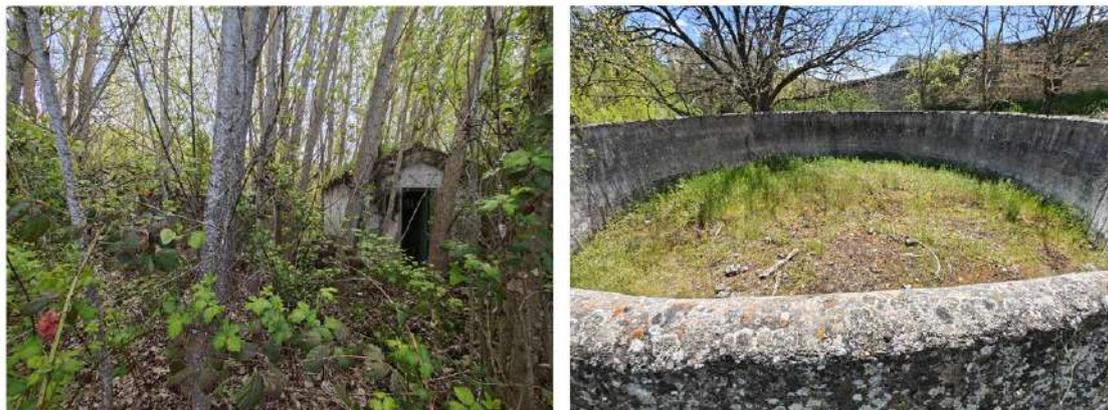
## STE\_10 y STE\_10.D. Pozo y depósito a Castromonte

Figura 48. Detalle del entorno del pozo y de la caseta (izquierda); detalle depósito (derecha).

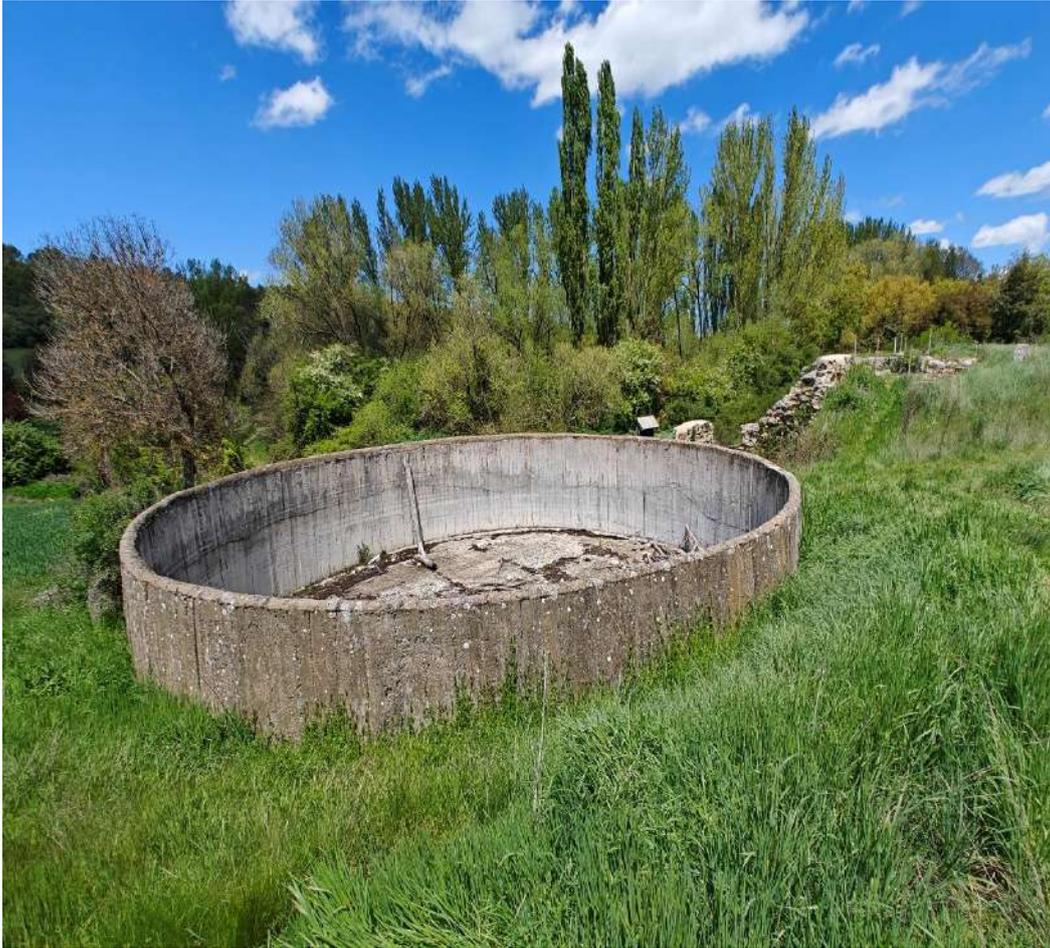
## STE\_11.D. Depósito molino El Romano

*Figura 49. Detalle del entorno y del depósito junto al Molino de Cubo.*

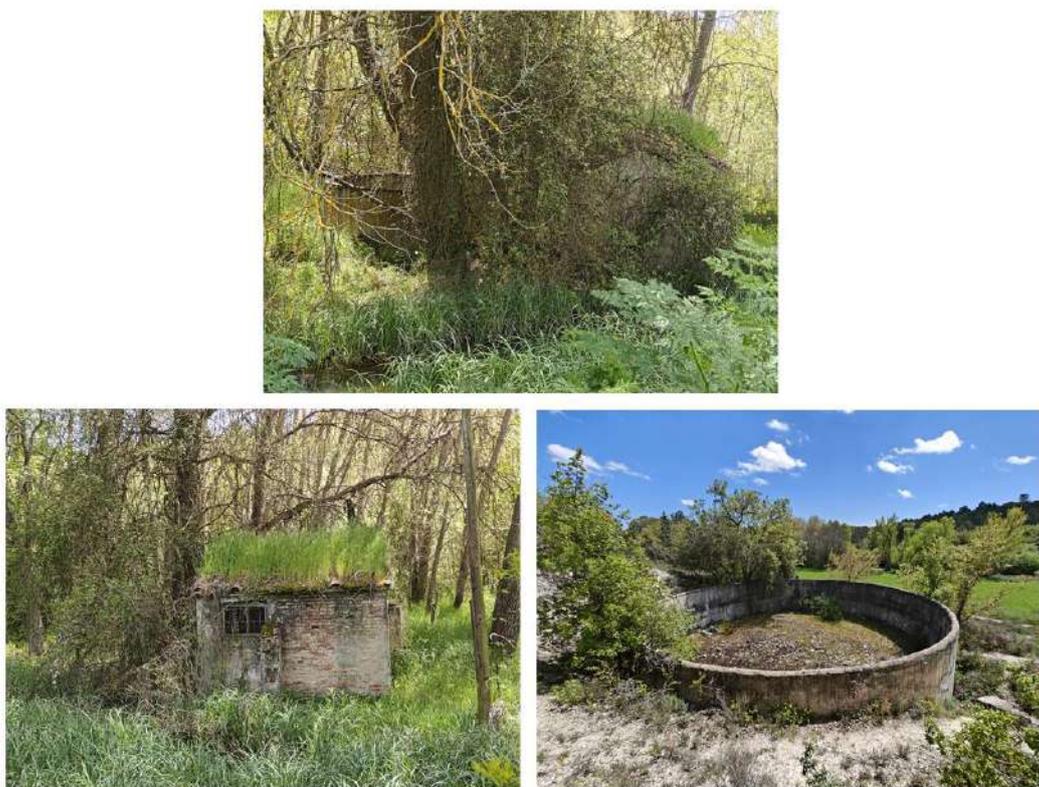
## STE\_12 y STE\_12.D. Pozo y depósito Pantano

Figura 50. Detalle caseta y pozo (arriba), detalle caseta (abajo-izquierda); detalle estanque (abajo-derecha).

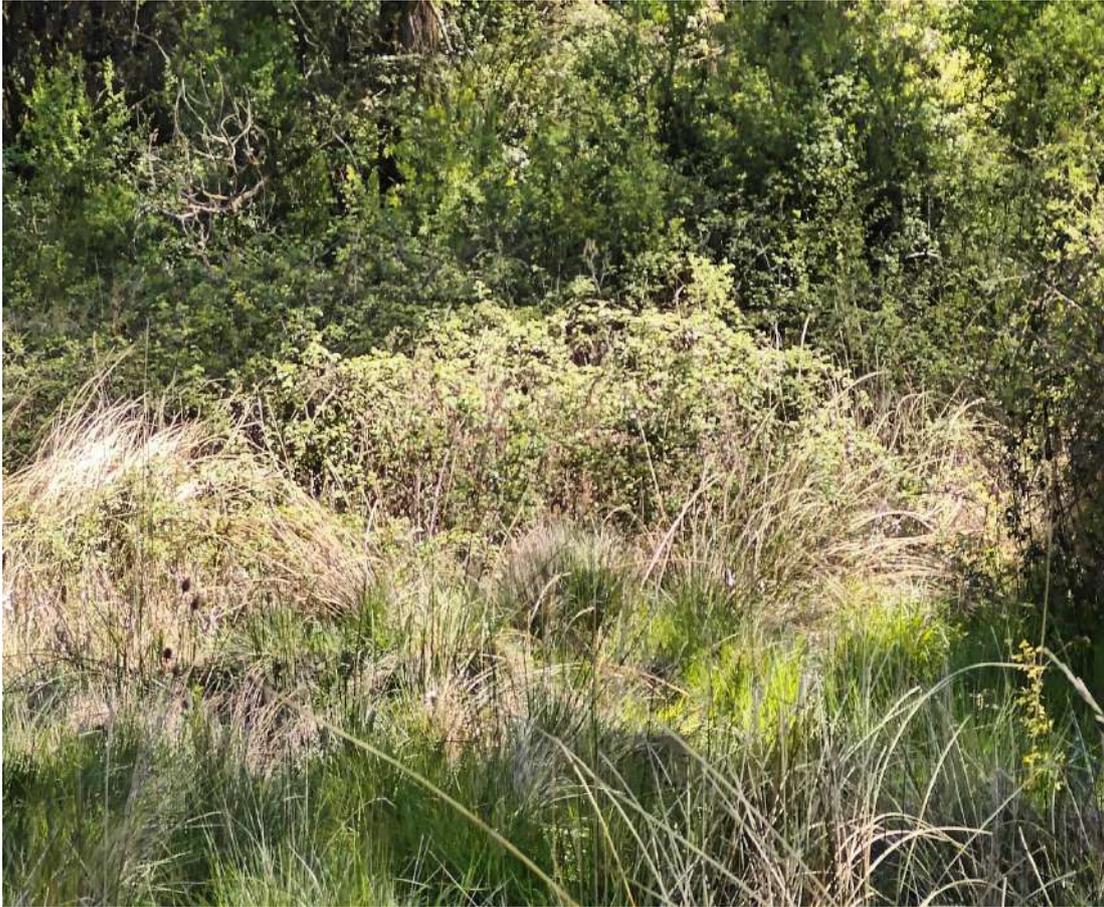
### STE\_13. Fuente de Valdelanoria.

Figura 51. Fotografía del entorno que del acceso a la fuente de Valdelanoria.

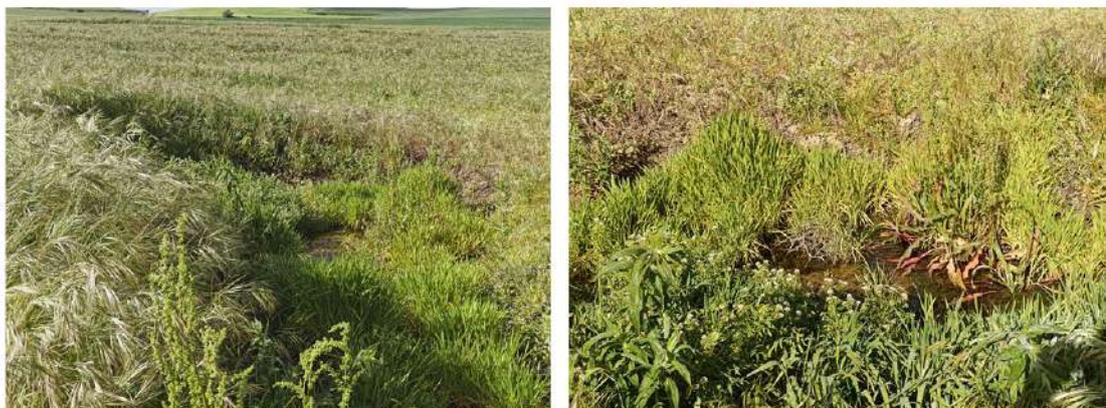
### VDF\_01. Fuente del Fenal

Figura 52. Fotografía del entorno y del manantial.

para favorecer a la fauna autóctono asociada a estos ecosistemas. Por último, se considera y sugiere al propietario de la parcela agrícola, que siga conservando el área entorno al manantial, y que en la medida de lo posible respete una mayor zona entorno a este punto sin cosechar.

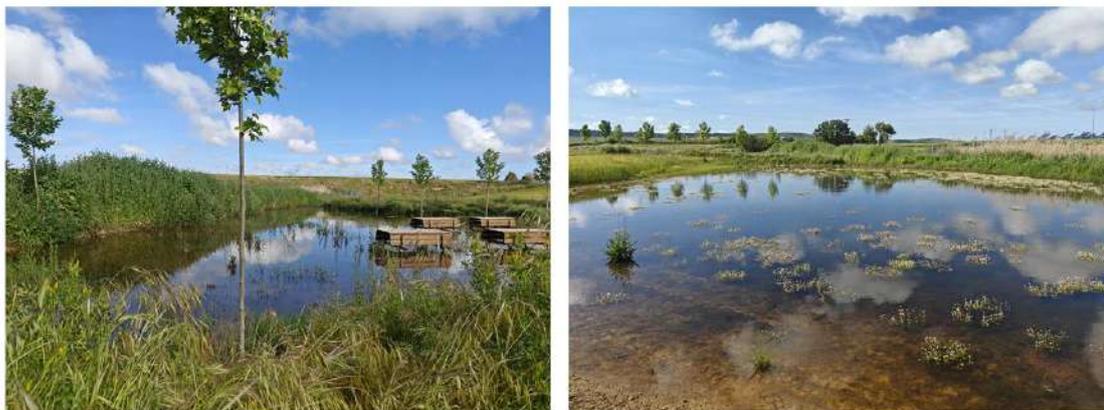
## VDF\_02. Laguna del Tejar

Figura 53. Laguna del tejar (derecha), merendero junto (izquierda).

Se recomienda instalar carteles informativos sobre el valor natural y cultural del lugar.

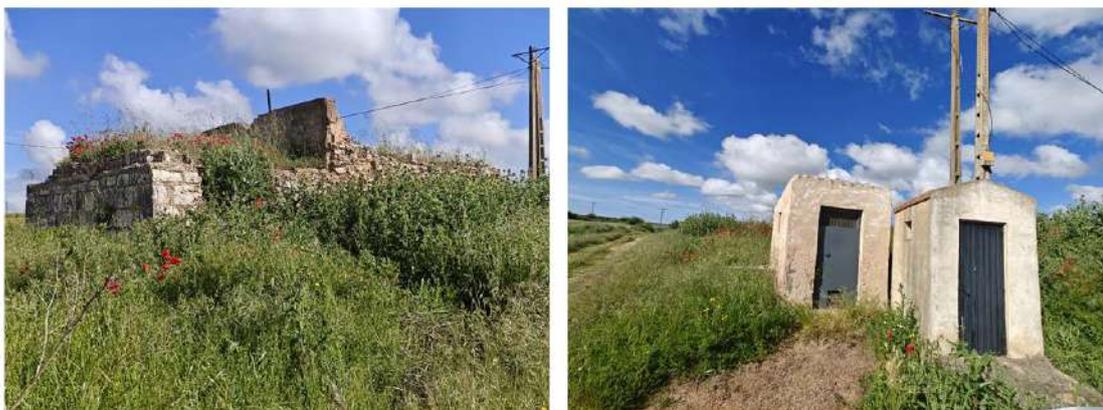
### VDF\_03. Pozos del pueblo

Figura 54. Antiguo depósito (izquierda), pozos (derecha).

Se aconseja el desbroce de vegetación en la zona y la retirada de escombros. También, cabe destacar que, las construcciones están muy bien conservadas, excepto el depósito antiguo que convendría ponerlo en valor mediante la instalación de paneles informativos.

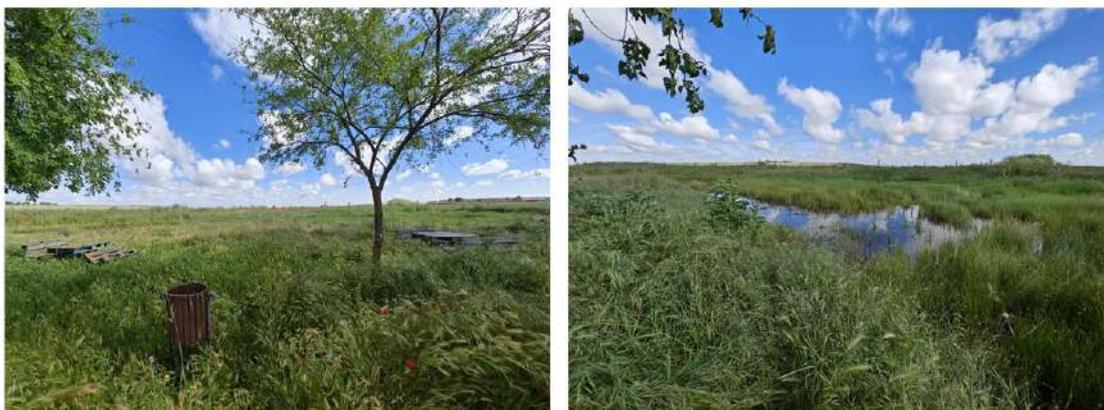
## VDF\_04. Laguna de los Molinos

Figura 55. Entorno (izquierda), laguna (derecha).

Con el fin de enriquecer el ecosistema se recomienda la restauración de los márgenes con la plantación de especies arbustivas autóctonas. Se aconseja el desbroce y el acondicionamiento de la zona del merendero, y la instalación de carteles explicativos sobre la importancia de estos oasis de biodiversidad en medio de la comarca de Tierra de Campos.

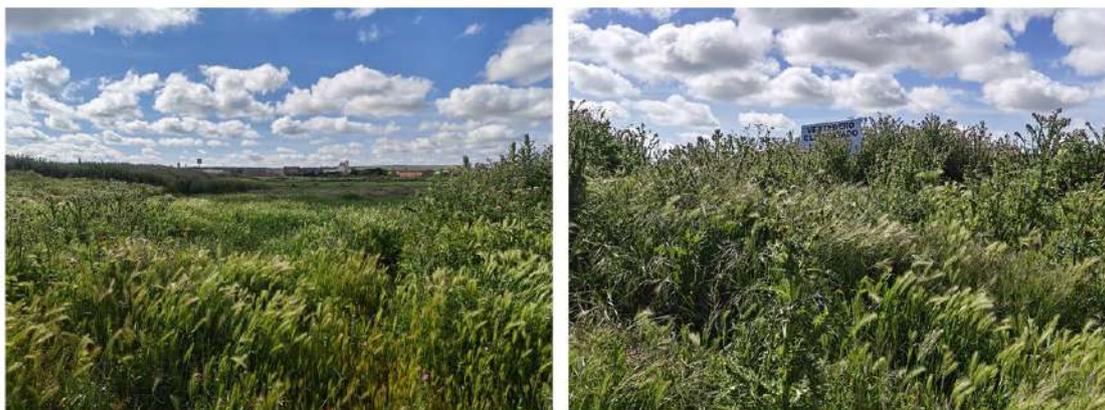
## VDF\_05. Laguna Arroyo de los Lavanderos

Figura 56. Entorno (izquierda), señal indicativa de vertedero clausurado (derecha).

Antiguamente, en el entorno de este sistema lagunar había eras pero llegó un momento que se empezaron a depositar residuos y se convirtió en un vertedero. Se observa una señal que indica “Vertedero clausurado”, corroborando la transformación del hábitat por acciones negativas del ser humano.

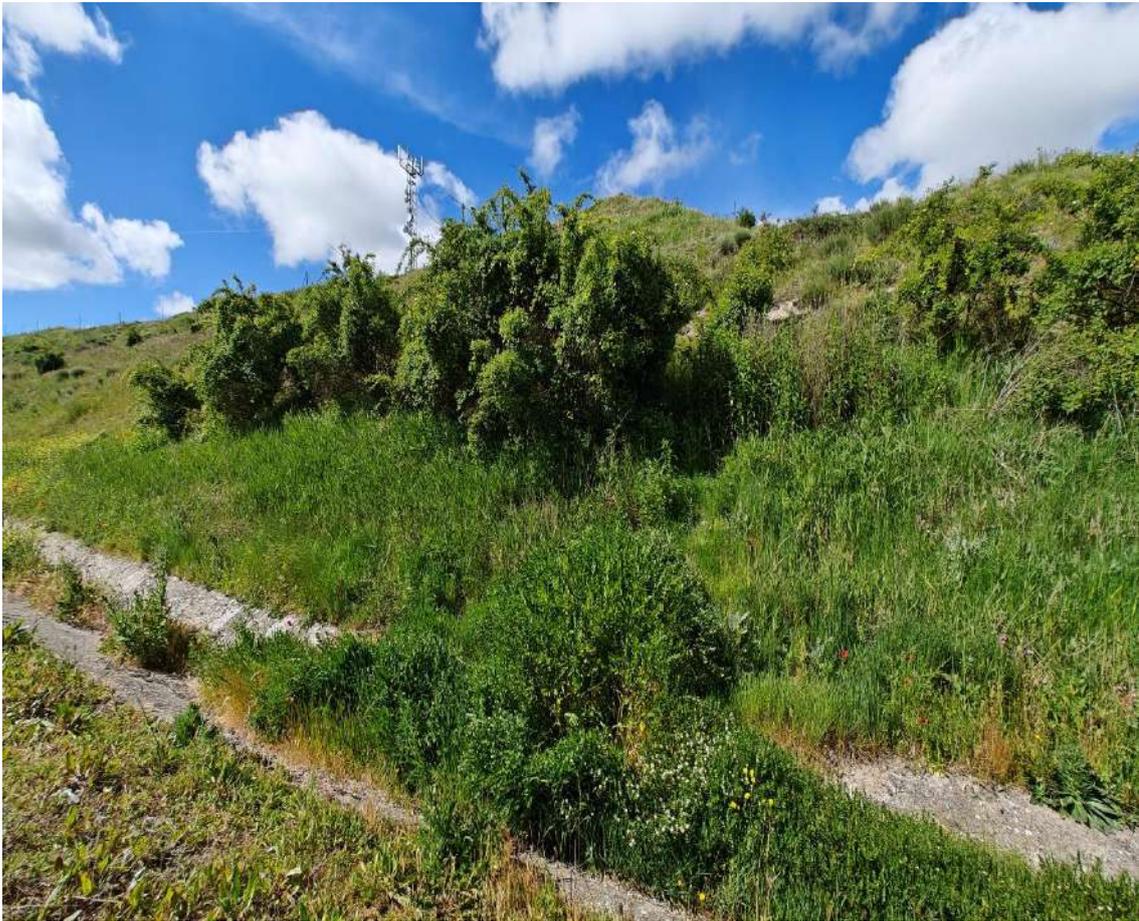
## VDF\_06. Fuente subida Almaraz

Figura 57. Nacimiento del manantial.

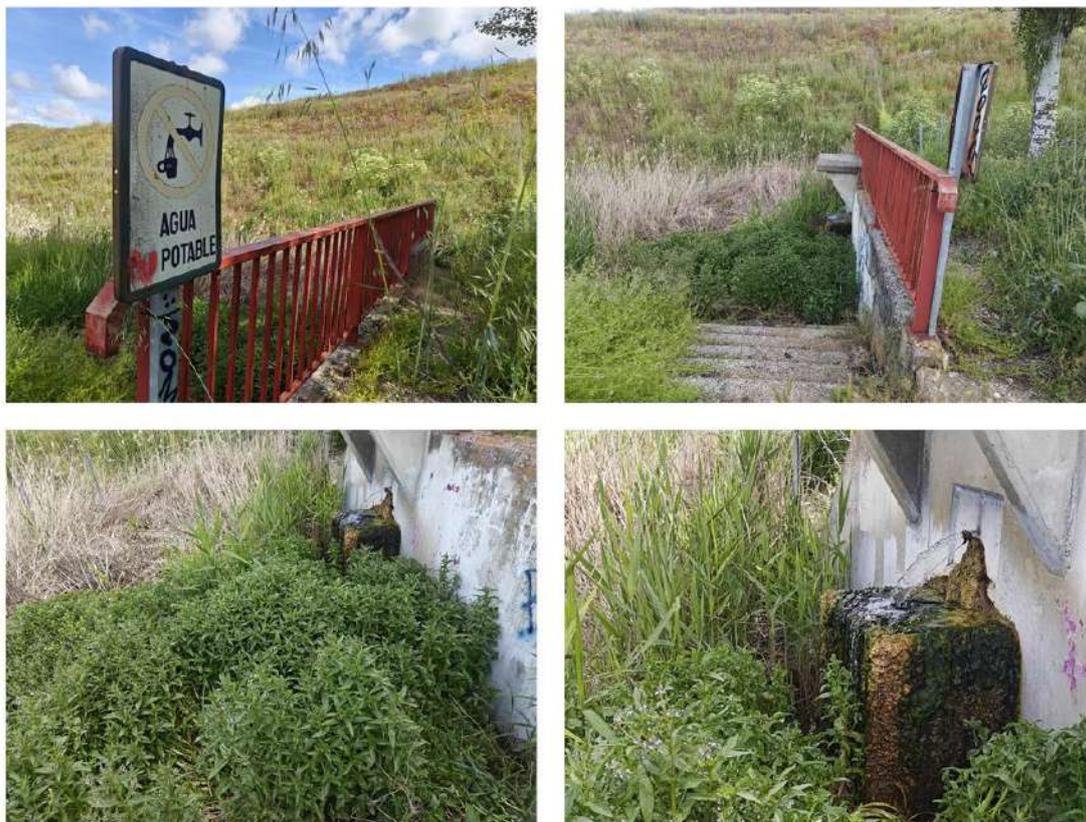
## VDF\_07. Fuente bajada Almaraz

Figura 58. Señal indicativa calidad del agua (arriba-izquierda), bajada a la fuente (arriba-derecha), detalle entorno (abajo-izquierda) y detalle caño (abajo-derecha).

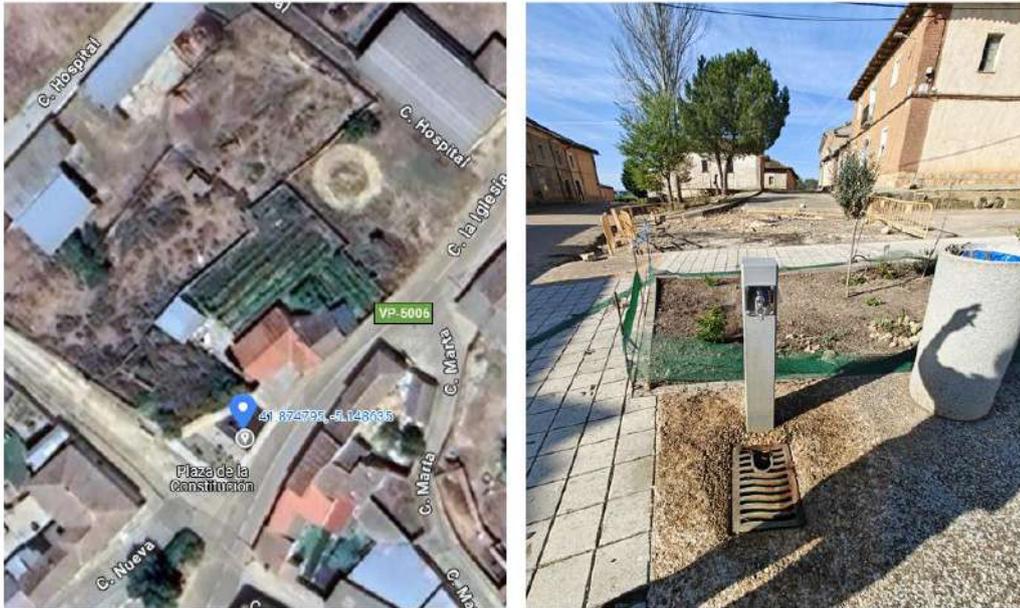
### D\_VIE\_01. El Caño.

Figura 59. Ortofotografía de la ubicación de El Caño (izquierda); entorno en la actualidad con fuente moderna (derecha).

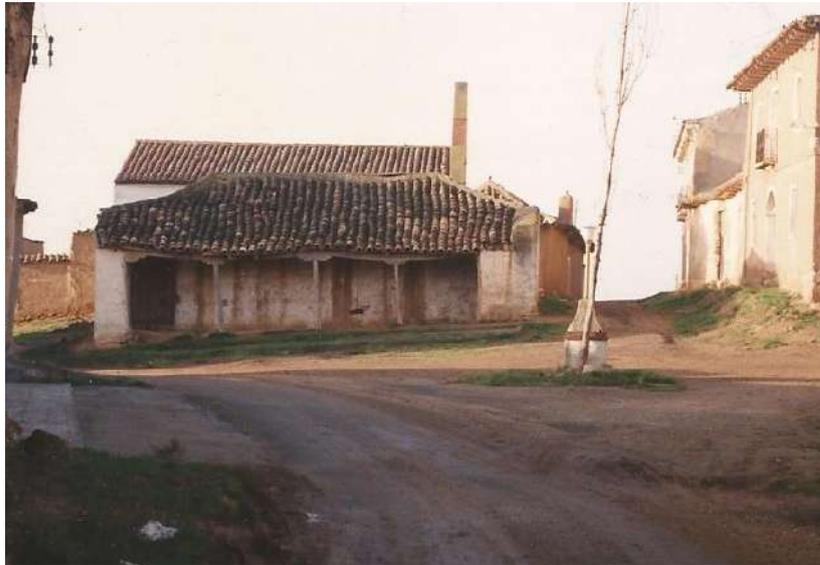
Figura 60. Fotografía de la plaza del caño, años 70. Autor: Venancio Carranza Delgado.

El caño estaba situado en la plaza del pueblo. En los años 70 se canalizó el agua, consiguiendo traerlo desde los pozos (VIE\_02) hasta aquí y así fue como los vecinos empezaron a tener agua más cerca de sus casas. Esta fuente se utilizaba, sobre todo, para uso doméstico. Actualmente, el caño ha sido sustituido por una fuente convencional urbana.

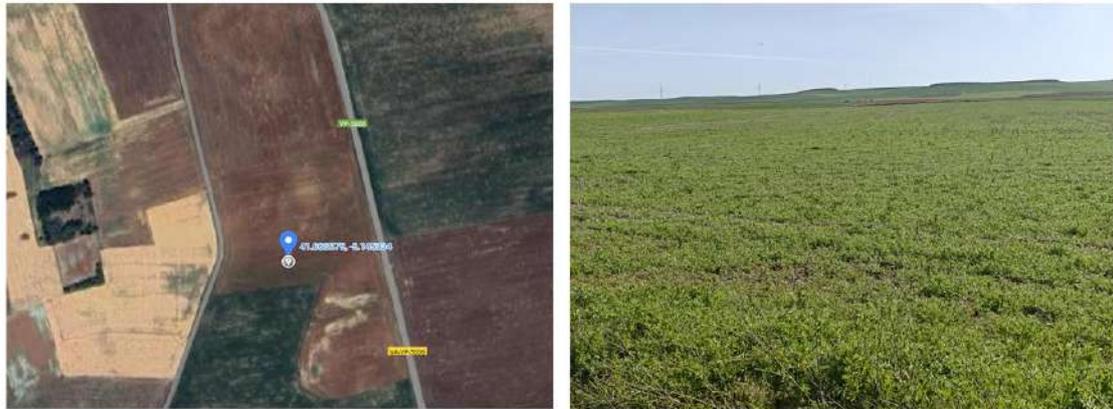
## D\_VIE\_02. Las Fontanillas.

Figura 61. Ortofotografía de la ubicación de Las Fontanillas(izquierda); entorno en la actualidad (derecha).

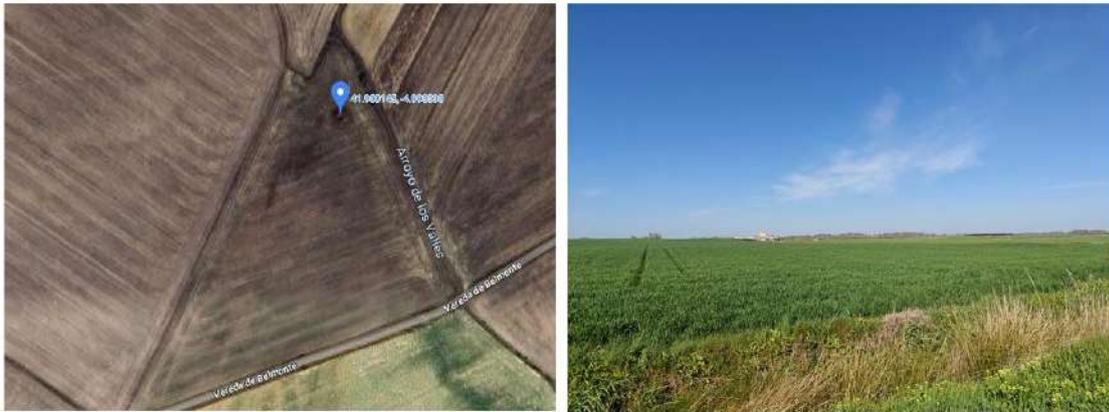
### D\_VSM\_01. Noria la Huerta

Figura 62. Ortofotografía de la ubicación del manantial Noria la Huerta (izquierda); entorno en la actualidad (derecha).

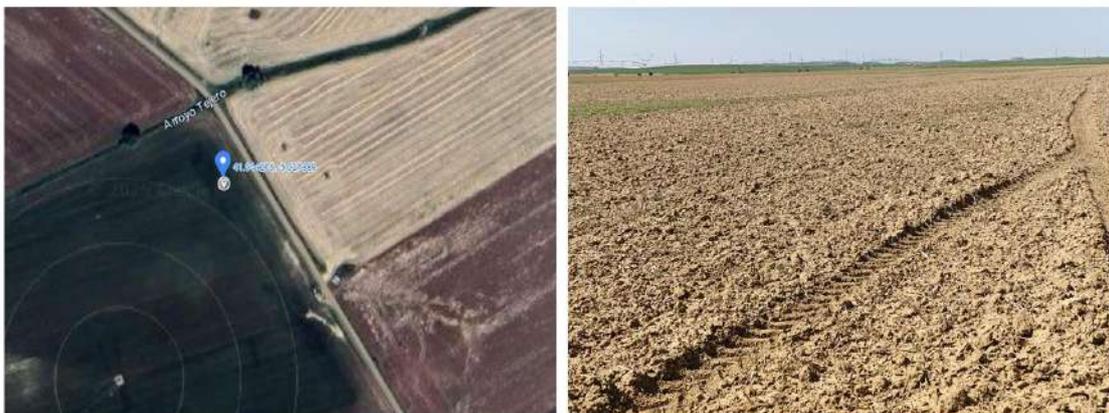
### D\_VSM\_02. Manantial Santa Lucía

Figura 63. Ortofotografía de la ubicación del manantial Santa Lucía (izquierda); entorno en la actualidad (derecha).

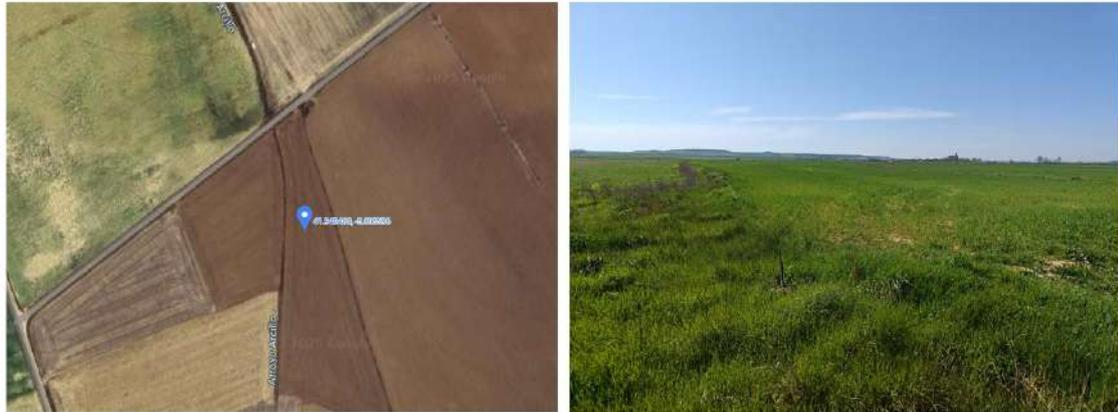
### D\_VSM\_03. Manantial Las Veguillas

*Figura 64. Ortofotografía de la ubicación del manantial Las Veguillas (izquierda); entorno en la actualidad (derecha).*

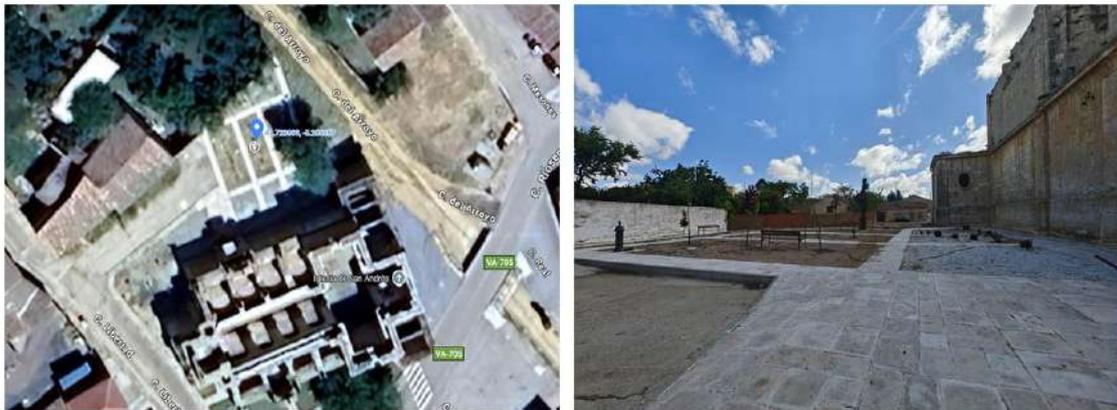
### D\_VDF\_01. Lavaderos y abrevaderos del pueblo

Figura 65. Ortofotografía de la ubicación de los lavaderos y abrevaderos izquierda); entorno en la actualidad (derecha).

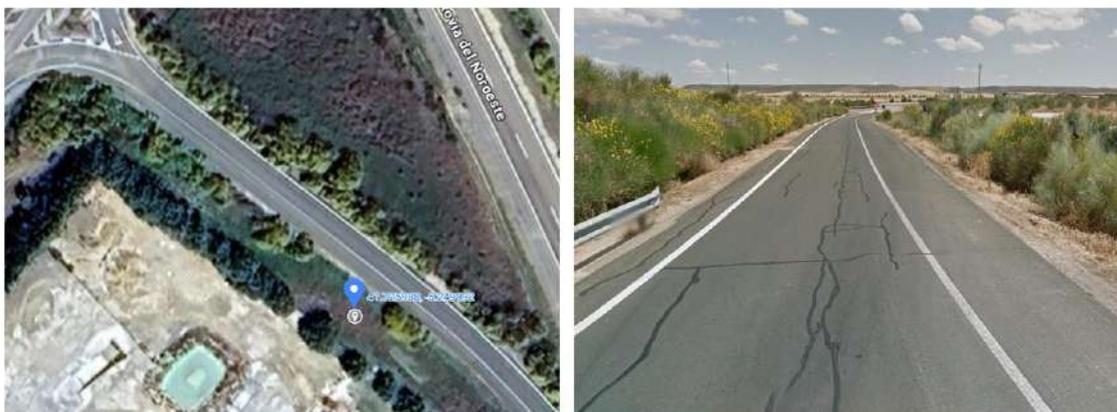
### D\_VDF\_01. Laguna A-6

Figura 66. Ortofotografía de la ubicación de la laguna (izquierda); entorno en la actualidad (derecha).

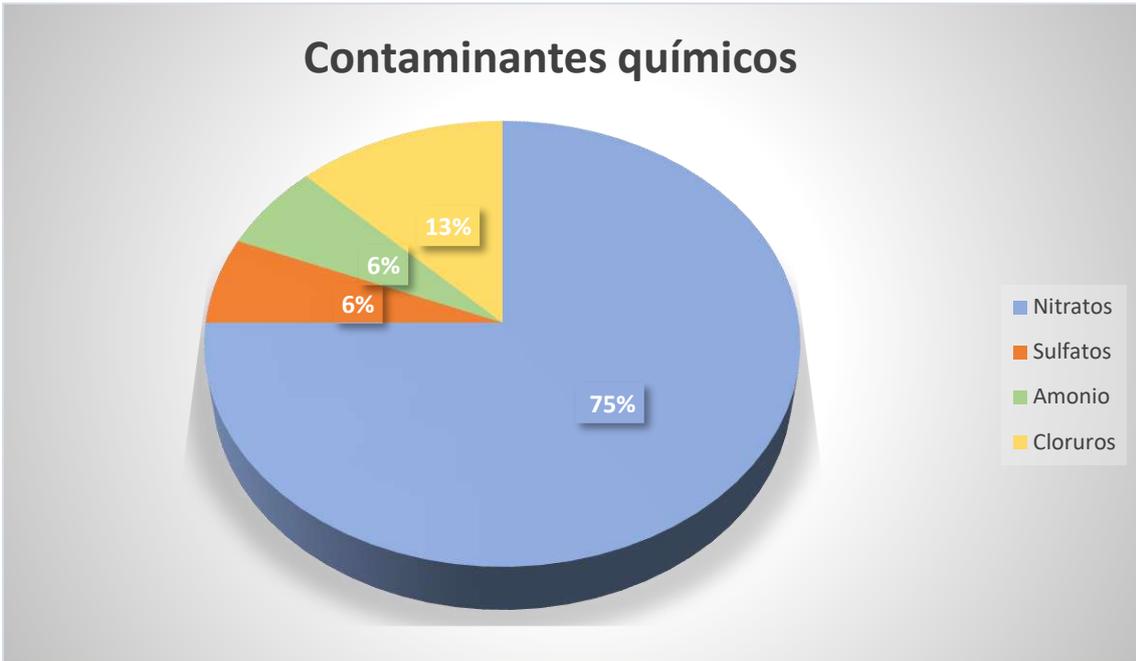
Los resultados del análisis reflejan que 15 de las 20 muestras de agua presentan valores superiores a lo establecidos para algún contaminante químico. Los nitratos son los compuestos que destacan por tener valores superiores en las analíticas. En menor porcentaje aparece los cloruros, el amonio y los sulfatos (Figura 67).

Figura 67. % de ocurrencia de contaminantes químicos en concentraciones que superan el límite en las muestras analizadas.
