# Recuperación de fuentes naturales en la zona del Sequillo.

## Importancia de su conservación para la defensa del medio natural (4)

Este trabajo de investigación “Recuperación de fuentes naturales en la zona del Sequillo. Importancia de su conservación para la defensa del medio natural (4)”, se ha llevado a cabo en 5 municipios donde el CDR “El Sequillo” desarrolla su intervención social: Villaesper, Villanueva de San Mancio, Villavellid, La Santa Espina y Villardefrades. Se ha conseguido inventariar 55 fuentes, de las cuales 48 permanecen en la actualidad y 7 han desaparecido. Se han recogido algunas muestras de agua para realizar sus análisis en el laboratorio, aportando información muy valiosa para conocer el estado de conservación de nuestros ecosistemas fontinales, conociendo su nivel de contaminación y determinar cuál pudiera ser su origen.

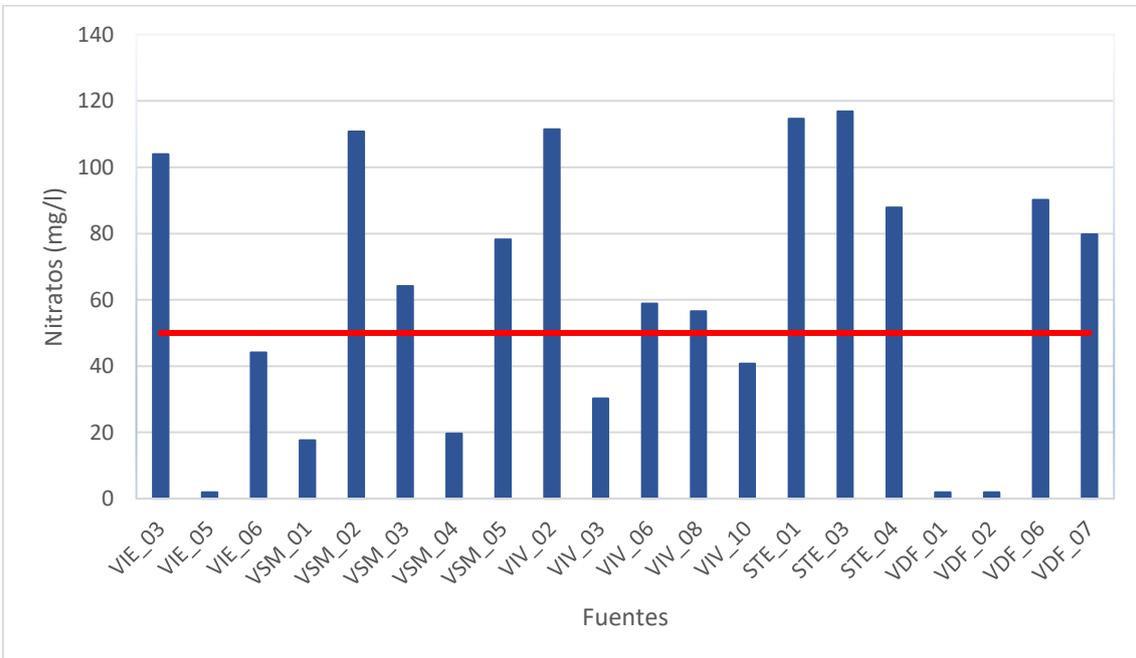
Dada la importancia de la contaminación por nitratos, en la siguiente gráfica se detallan los valores paramétricos de cada muestra de agua. En muchas de las fuentes sobrepasan el límite (50mg/l), llegando a superar los 100 mg/l.

Figura 68. Concentración de nitratos (mg/l) en cada una de las fuentes analizadas. La barra roja indica el límite de concentración permitido (50mg/l) para declarar un agua apta para consumo o no.

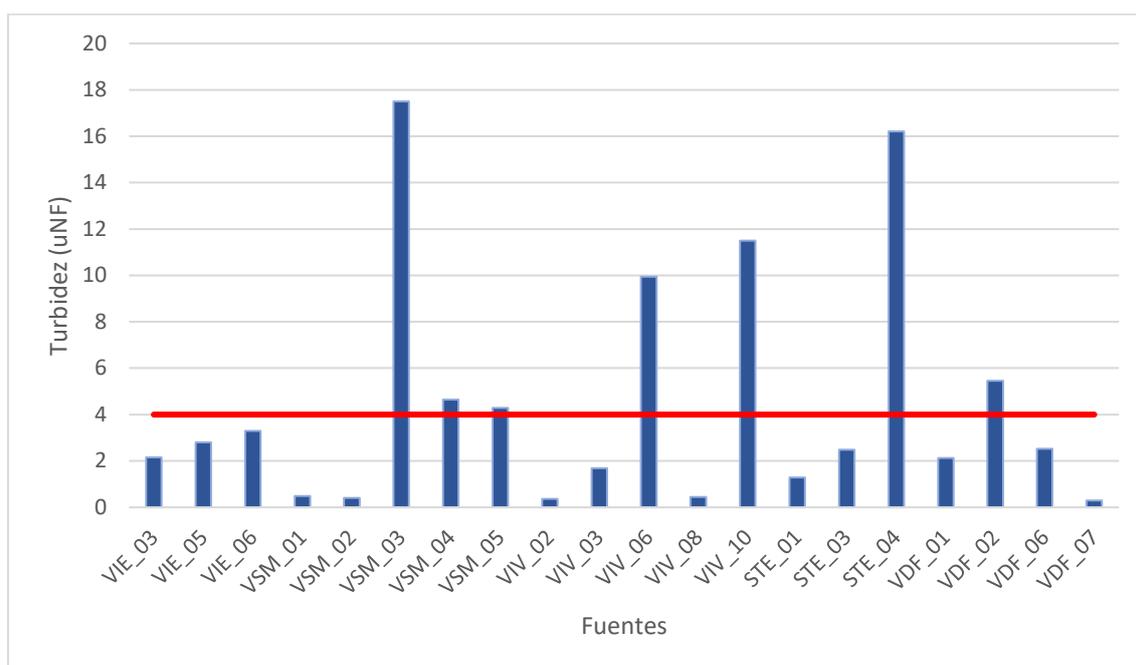
En cuanto a los contaminantes físicos, se observan que los valores de Ph y de conductividad eléctrica son normales en todas las muestras analizadas. Los parámetros de turbidez son los que revelan contaminación y alteración en la composición del agua ya que encontramos valores superiores a los establecidos, para que el agua sea apta para el consumo, en 7 de las 20 fuentes analizadas.

Figura 69. Grado de turbidez (UNF) en cada una de las fuentes analizadas. La barra roja indica el límite máximo de los niveles permitidos (0,8-4 UNF) para declarar un agua apta para consumo o no.

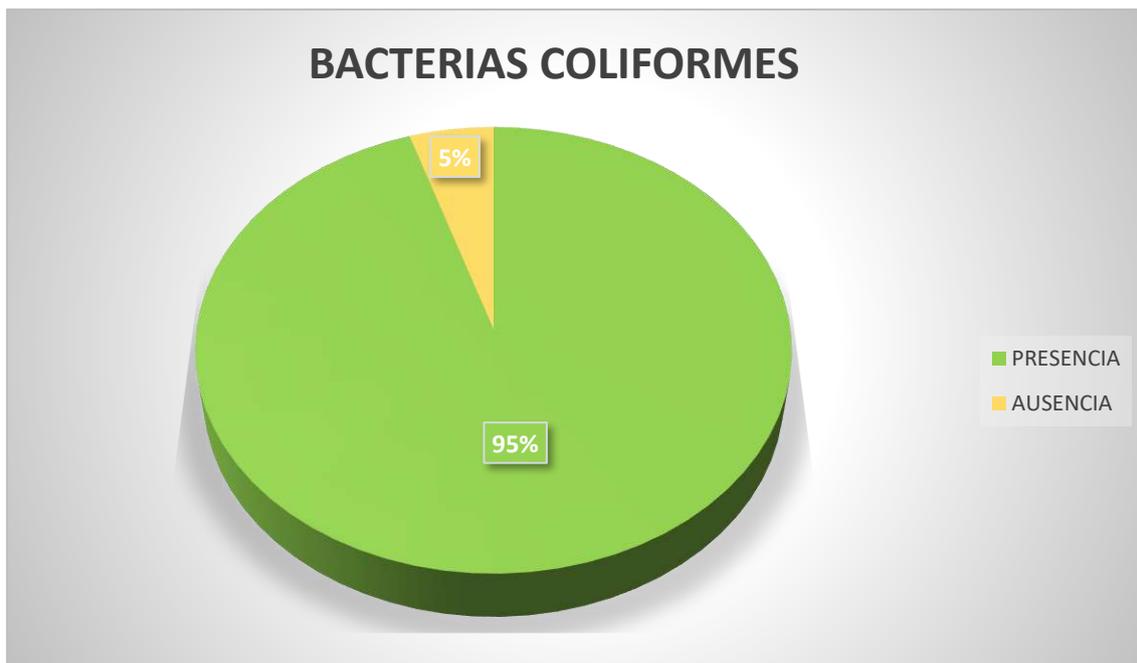
Tras obtener los resultados de las muestras de agua de las fuentes analizadas, en lo referente a los contaminantes biológicos, se han detectado en 19 de los 20 análisis realizados, presencia de bacterias coliformes y en 2 de ellas, además, está presente la bacteria *Escherichia coli*, coincidiendo ambas muestras con fuentes situadas en el término municipal de Villardefrades (VDF\_02 y VDF\_07), indicando que hay bacterias fecales en el agua.

Figura 70. % de presencia de bacterias coliformes en muestras de agua analizadas.

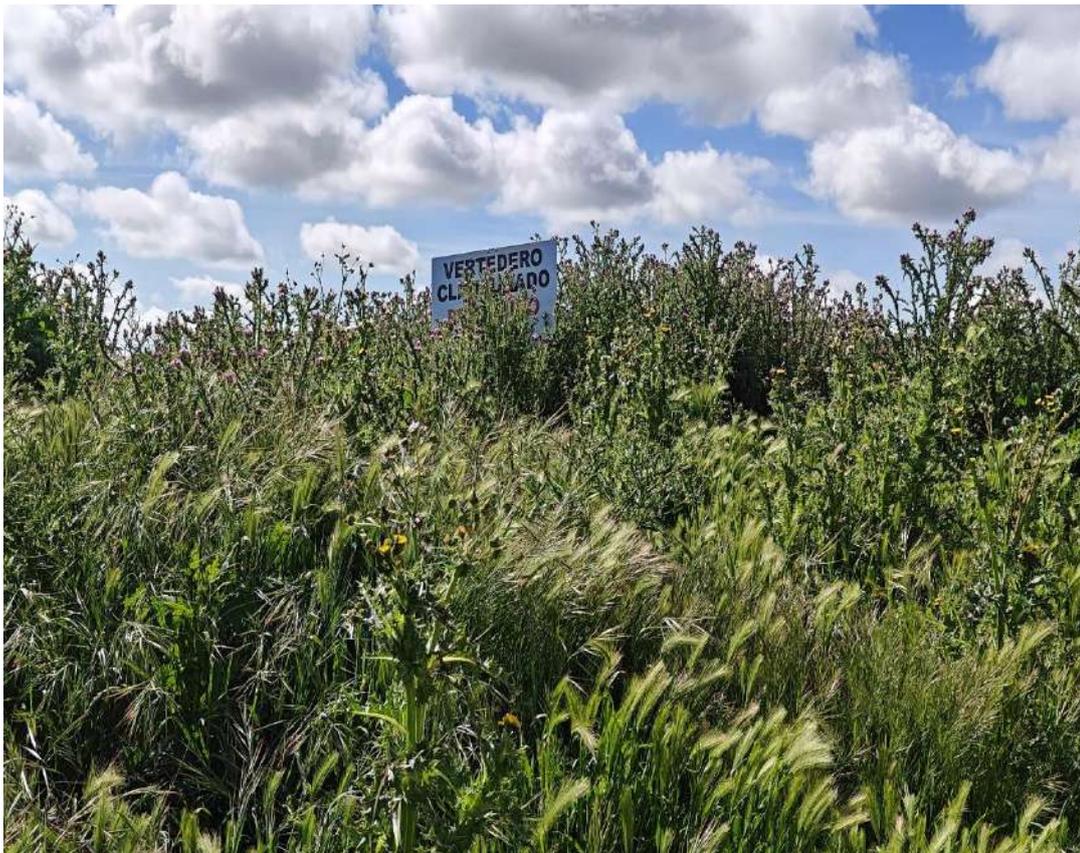
Antiguamente, en el entorno de este sistema lagunar había eras pero llegó un momento que se empezaron a depositar residuos y se convirtió en un vertedero. Se observa una señal que indica “Vertedero clausurado”, corroborando la transformación del hábitat por acciones negativas del ser humano.

*Figura 72. Transformación de una laguna en vertedero (VDF\_05). Villardefrades.*

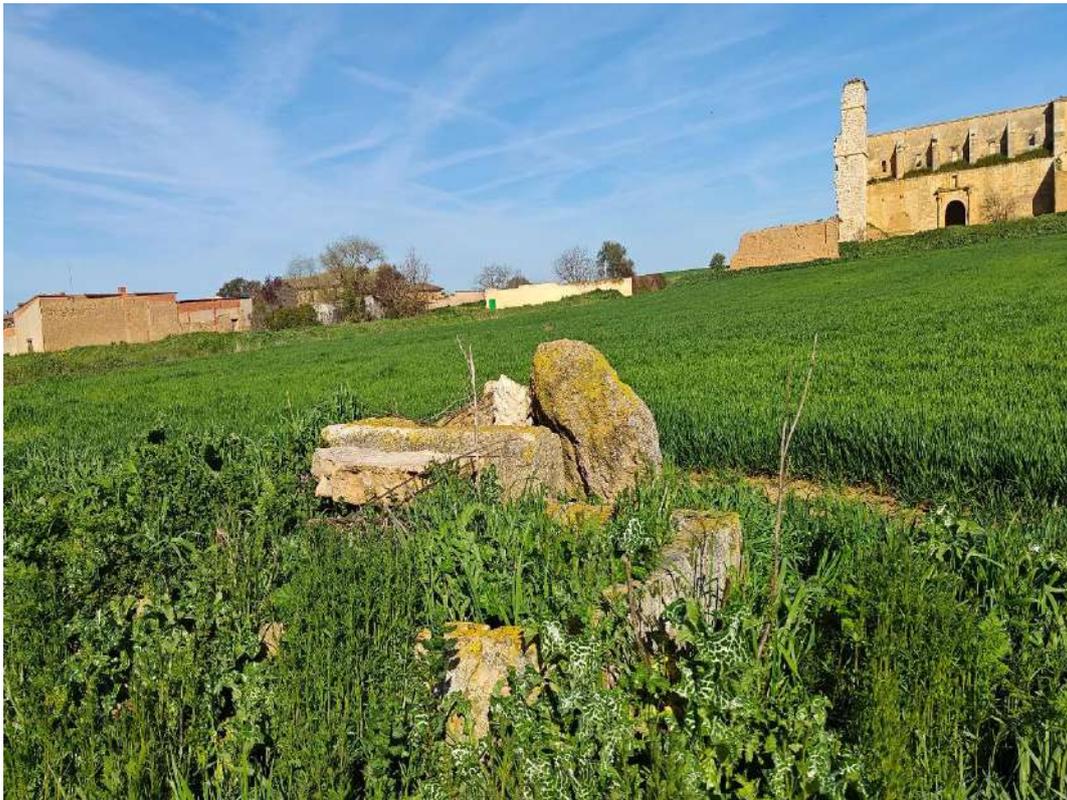
*Figura 73. Estado actual de la construcción de la Fuente de la Sagrada (VIE\_04), Villaesper.*
